LAUDO ESTRUTURAL DA COBERTURA DA CAMARA MUNICIPAL DE PARAGUAÇU

**Objeto : Laudo técnico de estrutura de madeira da Camara
Municipal de Paraguaçu - MG**

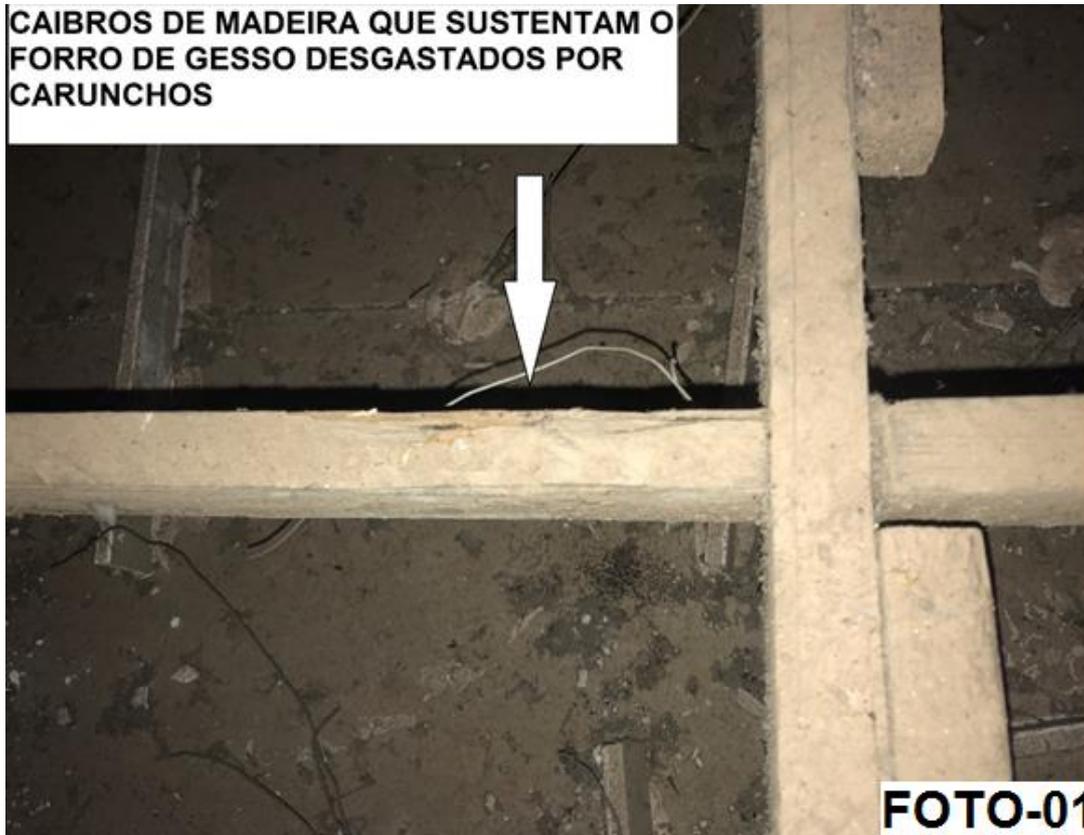
FOTO-01

CAIBROS DE MADEIRA QUE SUSTENTAM O FORRO DE GESSO DESGASTADOS POR CARUNCHOS

Os caibros que seguram o forro de gesso necessitam de substituição pelos próximos 6 meses, sendo que após esse período eles já estarão bastante desgastados pelo caruncho.

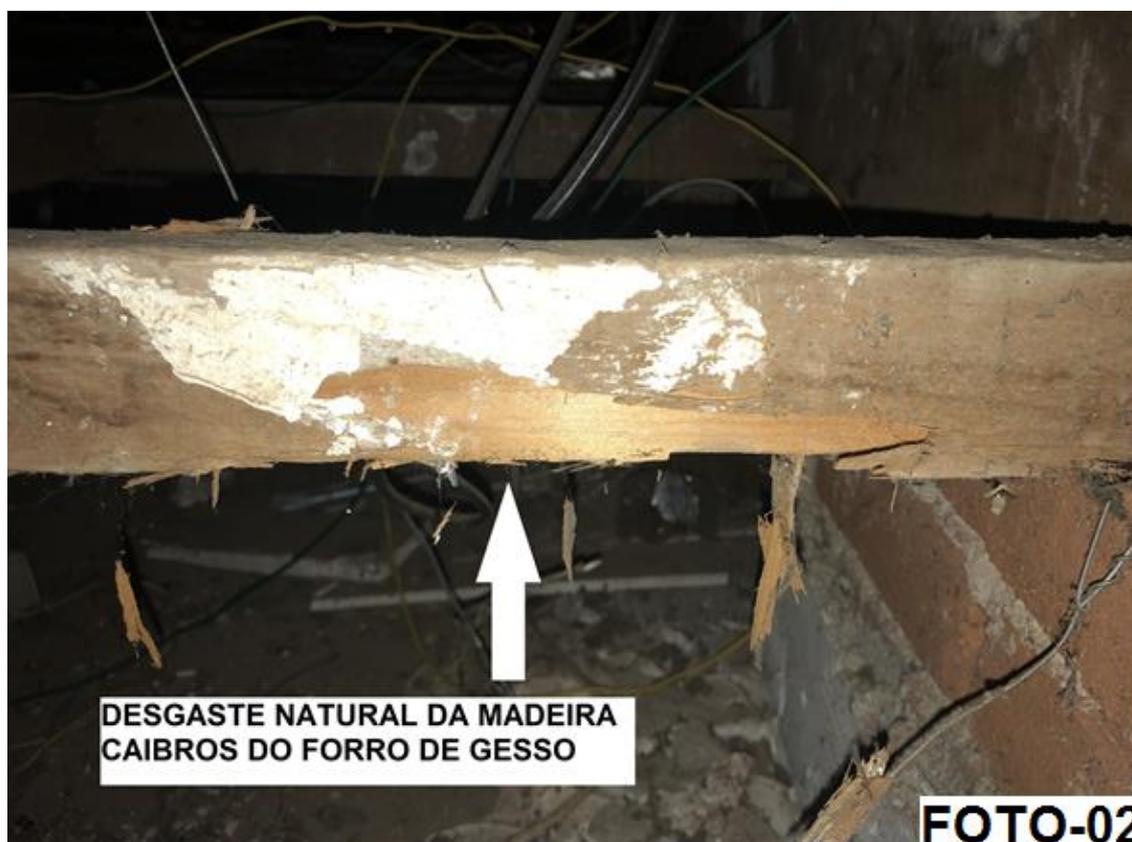
FOTO-02

DESGASTE NATURAL DA MADEIRA CAIBROS DO FORRO DE GESSO

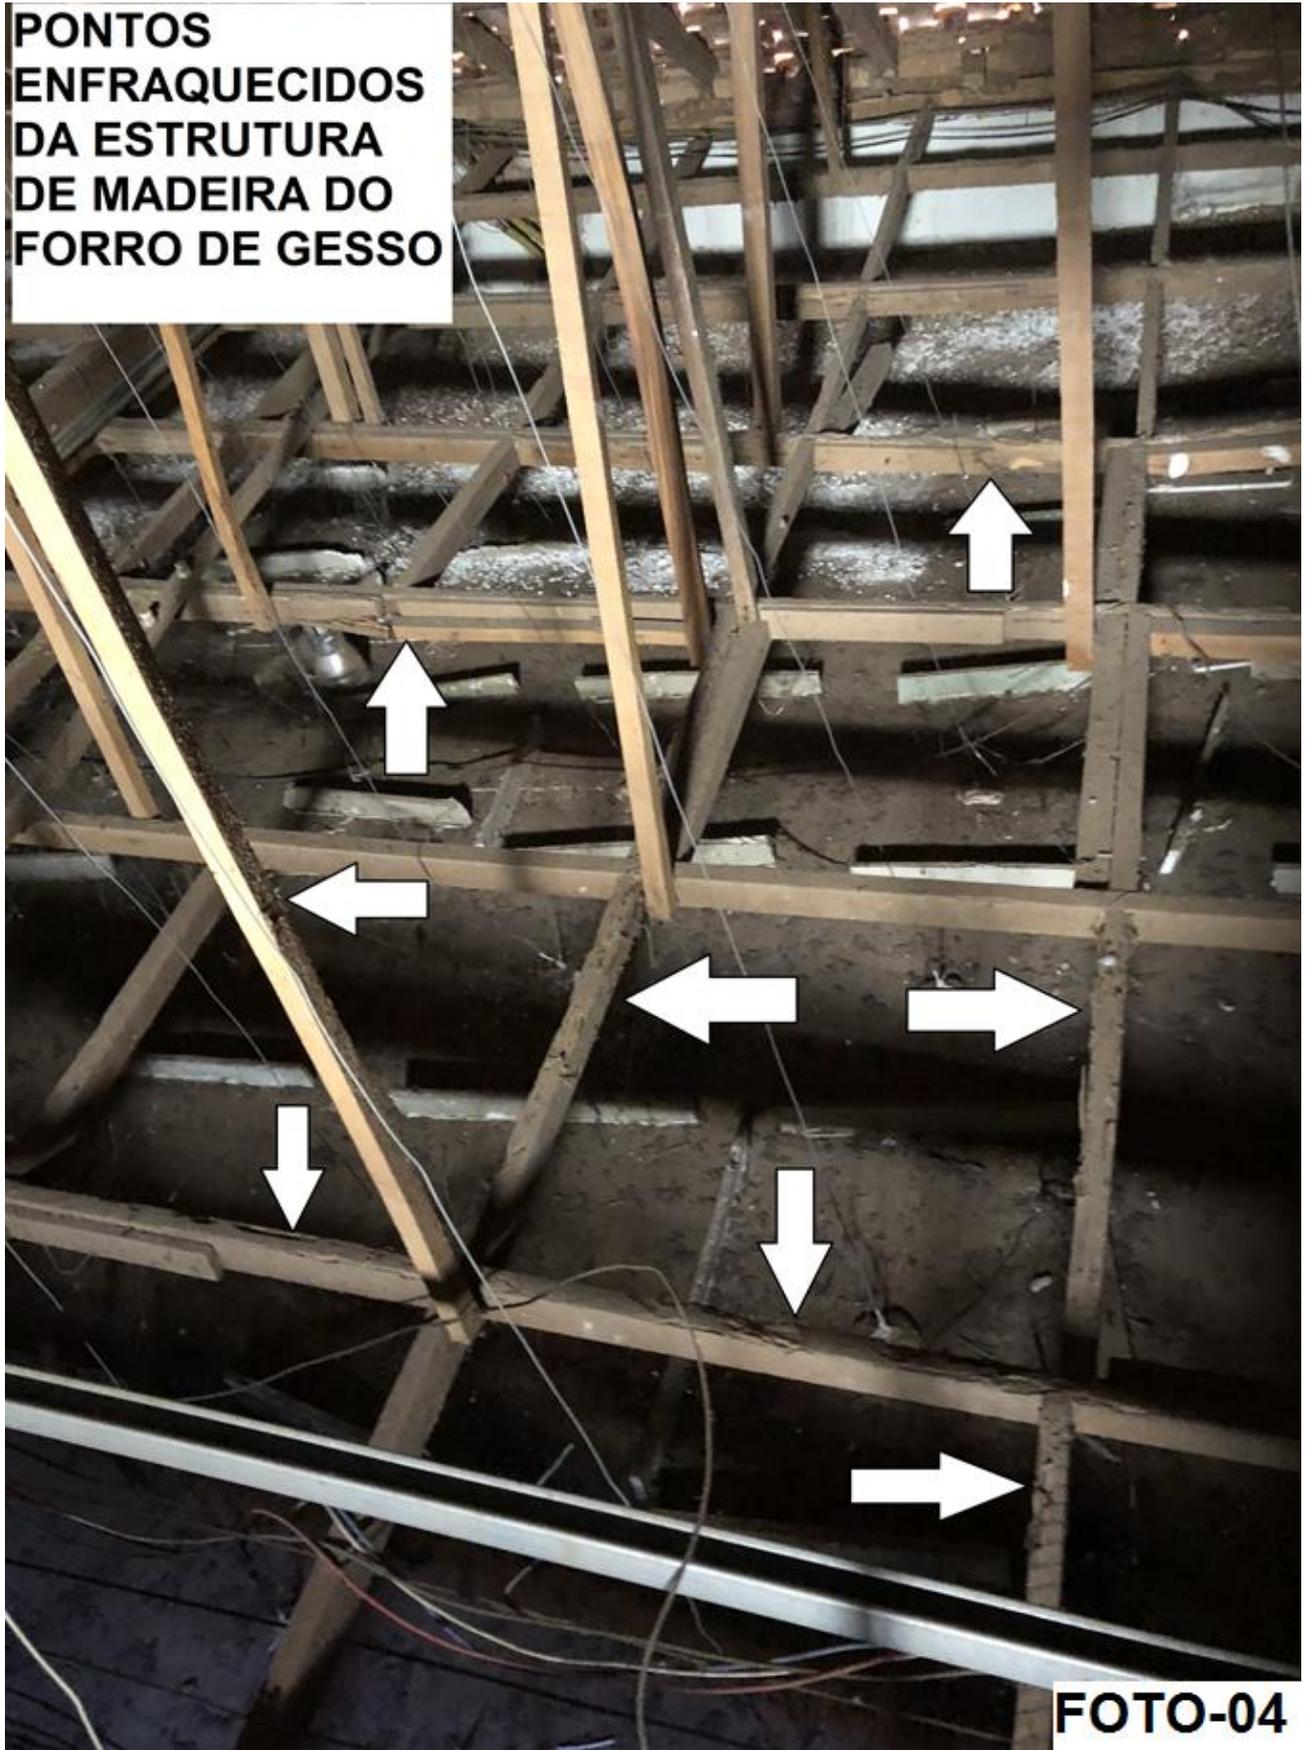
FOTO-04

**PONTOS
ENFRAQUECIDOS
DA ESTRUTURA
DE MADEIRA DO
FORRO DE GESSO**

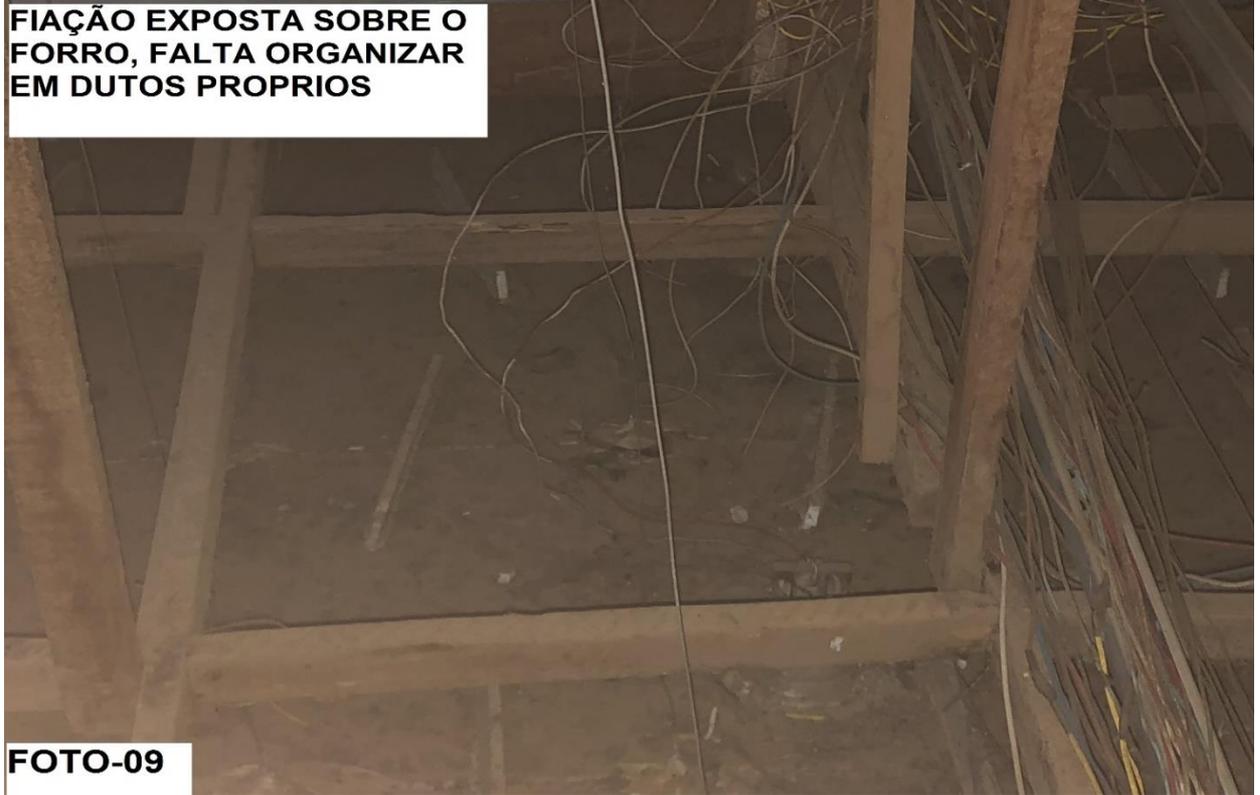
FOTO-09

FIAÇÃO EXPOSTA SOBRE O FORRO, FALTA ORGANIZAR EM DUTOS PROPRIOS

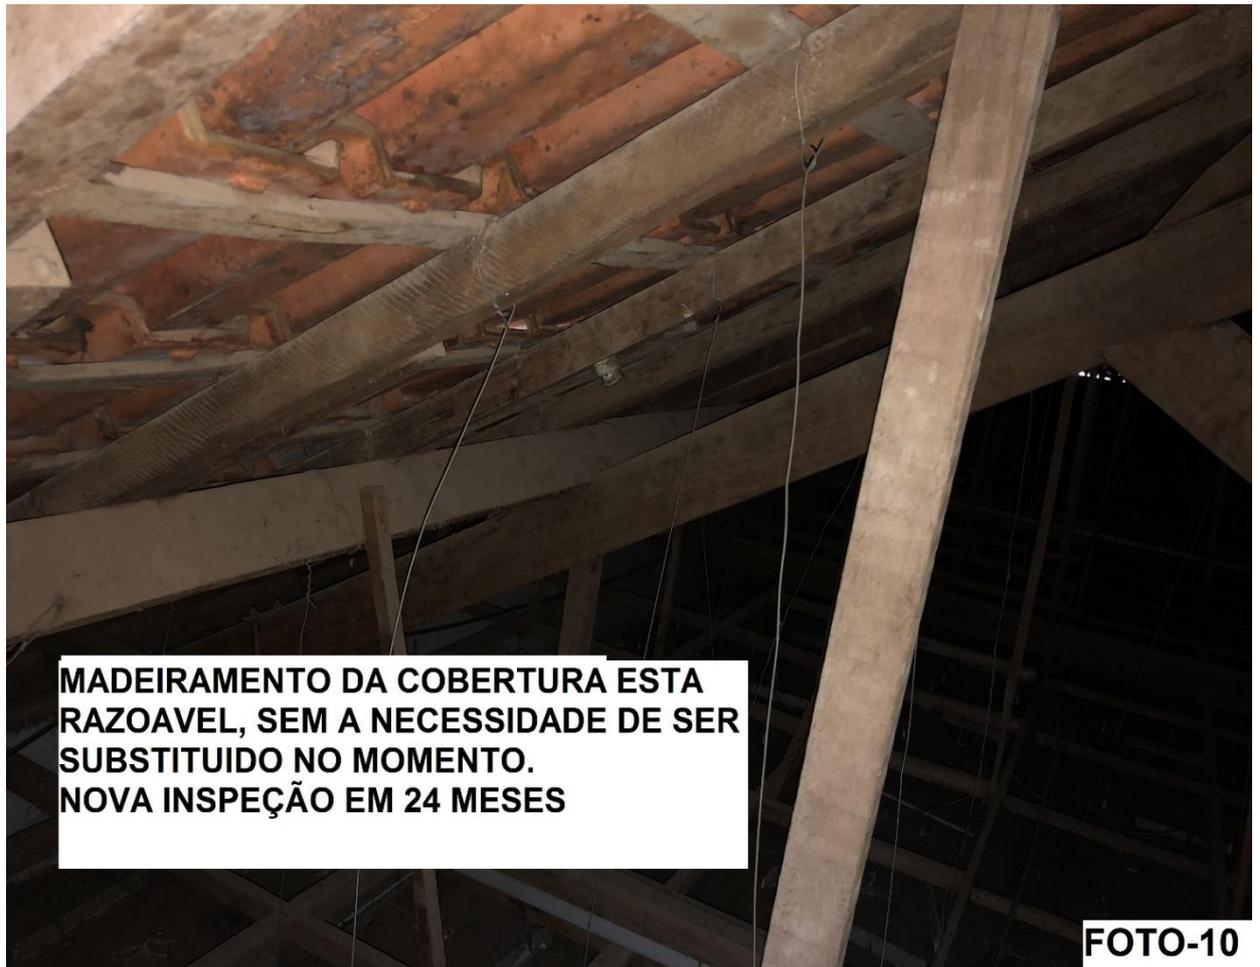
FOTO-10

MADEIRAMENTO DA COBERTURA ESTA RAZOAVEL, SEM A NECESSIDADE DE SER SUBSTITUIDO NO MOMENTO. NOVA INSPEÇÃO EM 24 MESES
