LAUDO TÉCNICO – PREDIO EM GERAL DA CAMARA MUNICIPAL DE PARAGUAÇU - MG						
01	REVISÃO GERAL	NELSON				13 - 08 -18
00	EMISSÃO INICIAL	NELSON				13 - 08 - 18
Nº	DESCRIÇÃO	POR	CONF.	APROV.		DATA
REVISÕES						
<p>LAUDO TÉCNICO ESTRUTURAL DO PREDIO EM GERAL DA CAMARA MUNICIPAL PARAGUAÇU - MG</p>						
TIPO DE EMISSÃO	(A) PRELIMINAR (B) PARA APROVAÇÃO (C) PARA CONHECIMENTO	(D) PARA COTAÇÃO (E) PARA CONSTRUÇÃO (F) CONFORME COMPRADO	(G) CONFORME CONSTRUÍDO (H) CANCELADO			
Inspeção Geral no Predio			RESPONSÁVEL		DATA	
			VER.			
			APR.			
			PROJ.			
			VER.			
			APR.			
		<p>UP ENGENHARIA E SERVIÇOS Rua Barão do Rio Branco, 373 Centro Paraguaçu – MG CNPJ: 25.269.386/0001-62 Responsavel Tecnico: Nelson Junqueira Santos CREA-MG: 93463/D</p>				
Nº DO PROJETO	ESC.	Nº PROJETO UP!			DV-	R-01

**Objeto : Laudo técnico de estrutura geral do predio da
Camara Municipal de Paraguaçu - MG**

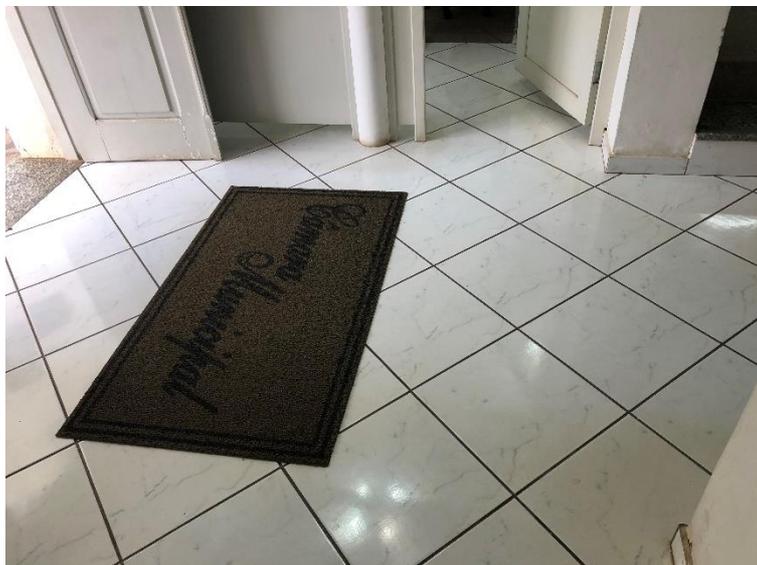
O piso de entrada é feito de azulejo cerâmico, possui bom estado não tendo a necessidade de ser substituído ou receber algum reparo.

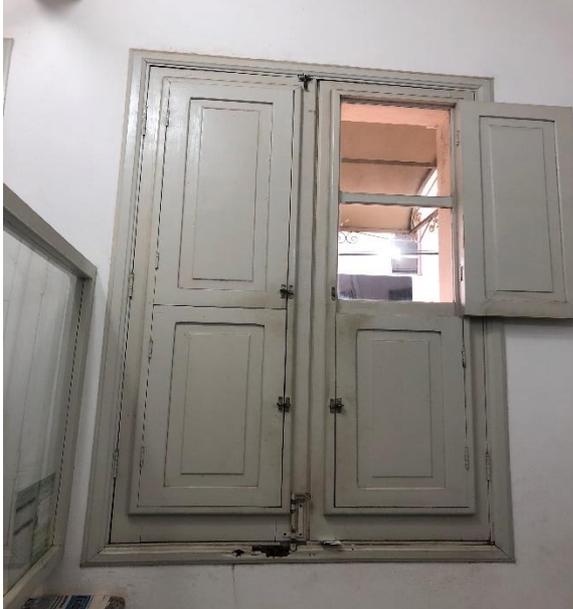
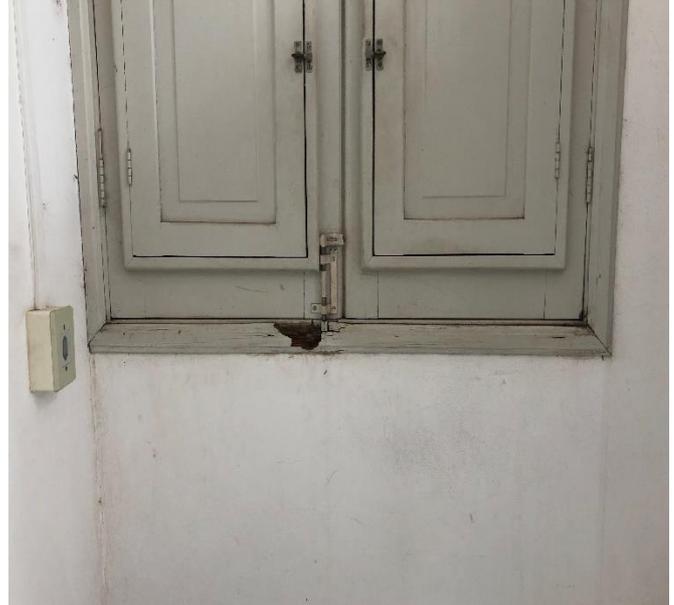
As paredes necessitam de receber nova pintura pois ja foram desgastadas pela ação do tempo, porem não possuem infiltrações ou manchas causadas pelas tais. Somente as vistas das janelas que estão carunchadas e necessitam de substituição.

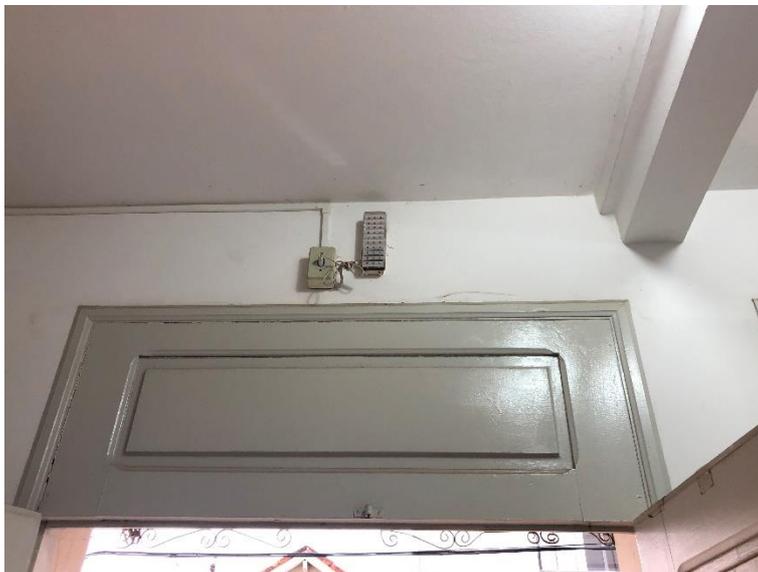
As lampadas de emergencias não funcionam e necessitam de substituição:

- *Testar e substituir todas as lampadas de emergencia do predio;*
- *Organizar a parte eletrica do Auditorio (colocar em dutos), substituir as lampadas queimadas;*

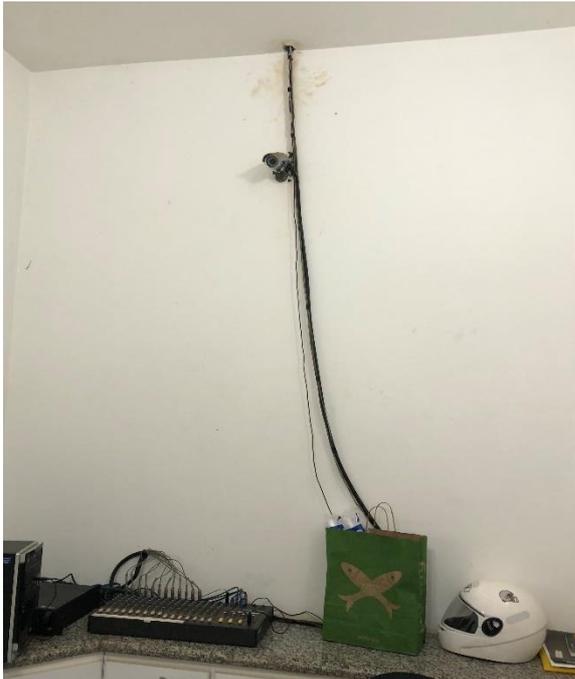
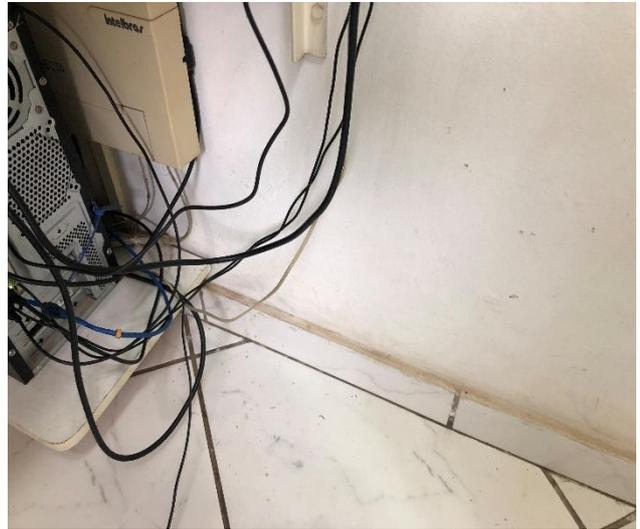
O sistema de fiação da sala da portaria encontra-se exposta e necessita de organização de modo que passe por dutos e não haja acidentes em enroscar objetos nessas fiações e adequação a NR-10 SEGURANÇA EM INSTALAÇÕES E SERVIÇOS EM ELETRICIDADE.

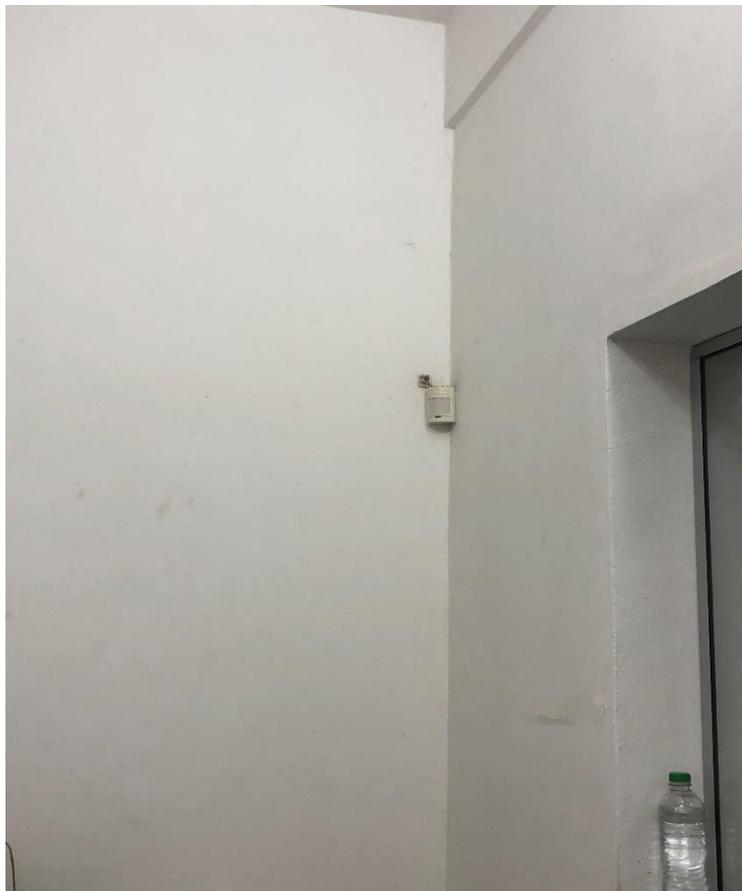
Apesar de possuir sensores de presença, o sistema de alarme não esta funcionando, causando a exposição e riscos do patrimonio da Camara Municipal.

- *Testar as cameras do CPTV e dar manutenção nos circuitos parados, caso não seja viavel a manutenção da camera, sera necessario a troca;*
- *Testar os sensors de presença e central de alarme, sendo necessario a substituição dos itens queimados;*

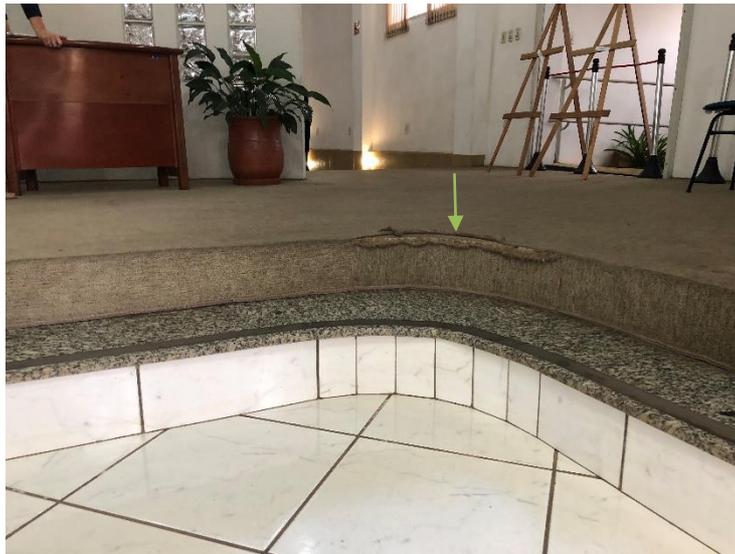
O piso do auditorio hoje é revestido por carpete, onde ha pontos que necessitem de reparos, inclusive nas escadas onde há dobras rasgadas que podem ocasionar acidentes com os usuarios.

Para solução deste item tambem podemos acrescentar a opção de retirada de todo o carpete e a substituição por pisos porcelanatos, onde ficariam mais facil a limpeza e sem o acumulo de poeira.

- *Conserto do carpete do Auditorio ou a substituição por pisos ceramicos ou porcelanatos;*
- *Manutenção no corrimão de acesso ao 2º piso das Salas Administrativas (fixação na parede e deixa-lo continuo ate o final da escada);*

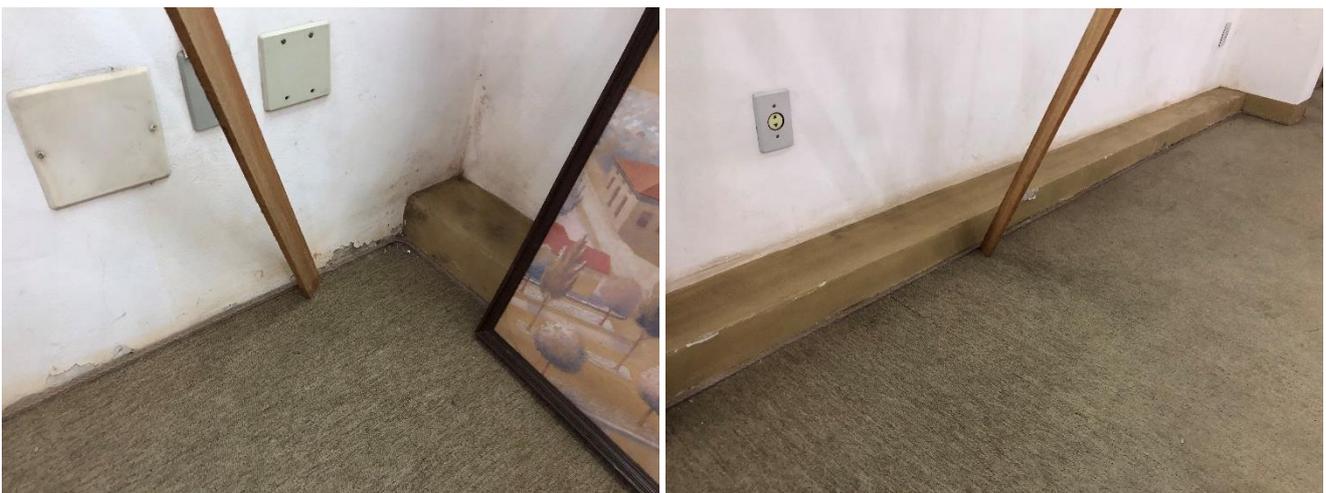
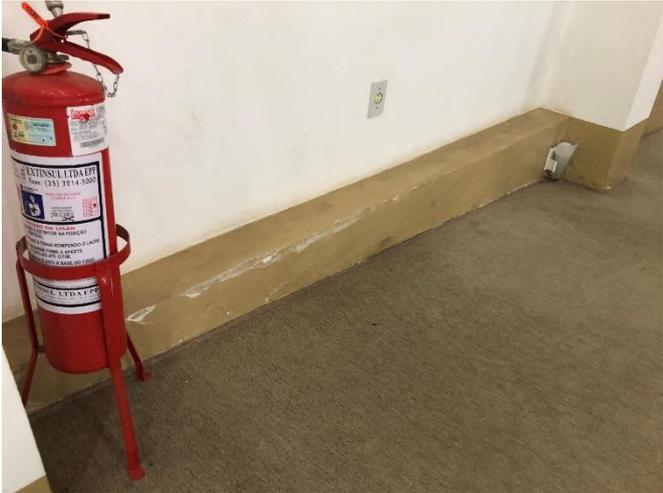
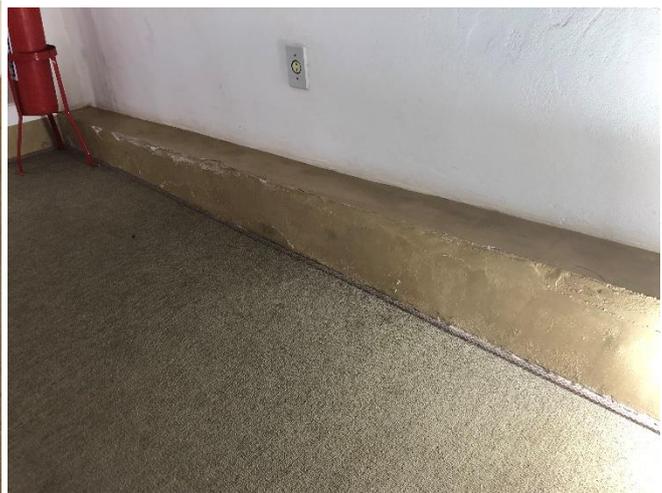
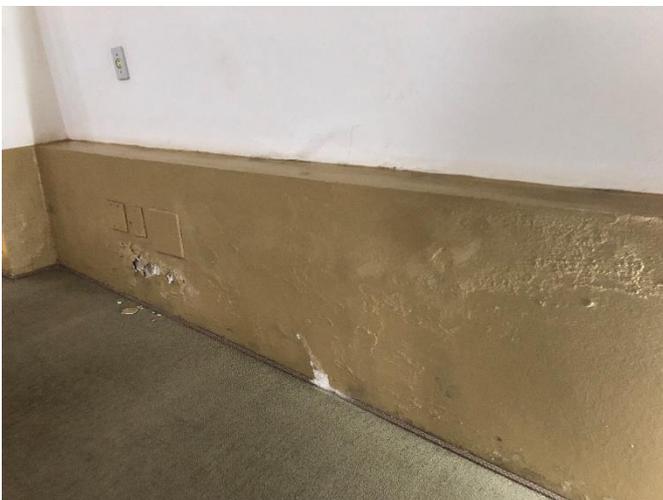
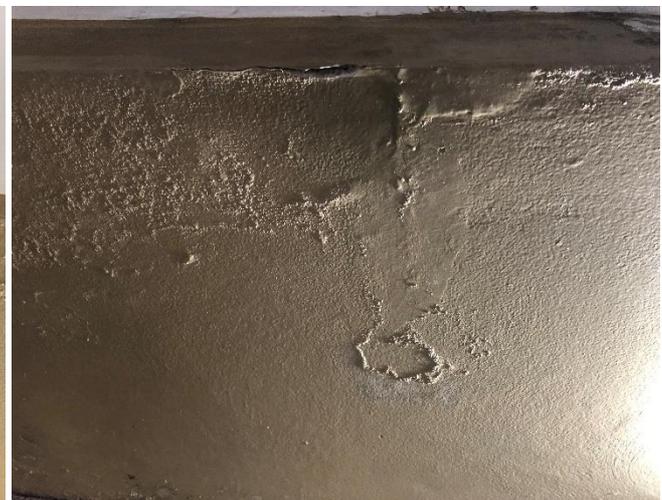
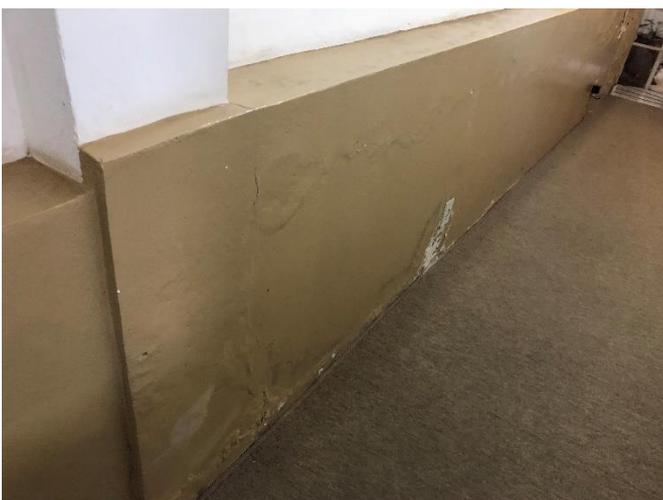
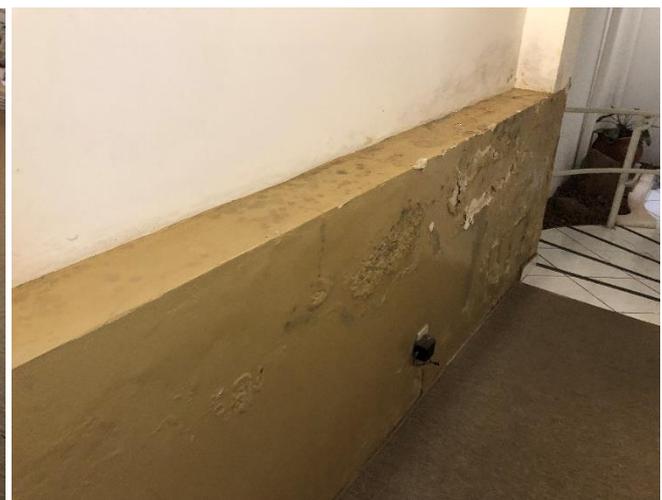
Em relação as paredes, necessitam que seja feitos reparos em toda extensão do lado esquerdo de quem entra, a uma altura de aproximadamente 1,5 mts, pois encontra-se cheias de infiltrações que fazem com que a tinta e o reboco se solte dos tijolos e caem sobre o carpete, conforme nas fotos.

- *Pintura de todas as paredes do predio (área externa, Auditorio, Sala Administrativas, Sala de Reuniões, Sanitarios, etc...);*
- *Retirada das infiltrações das paredes do Auditorio, rampa de acessibilidade, Portaria e Teto das Salas Administrativas;*

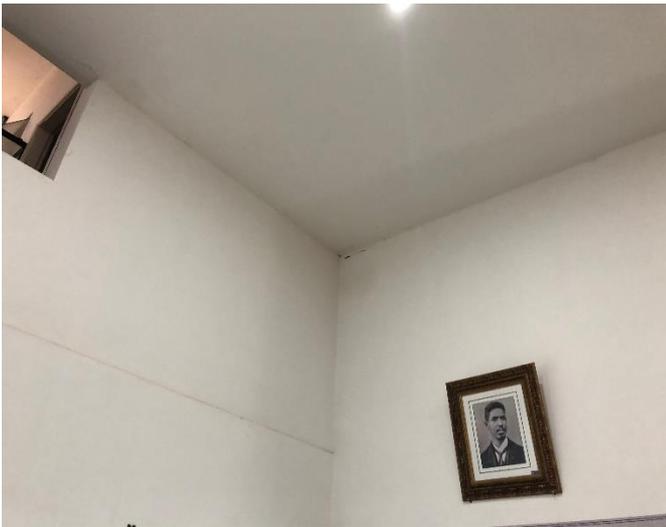
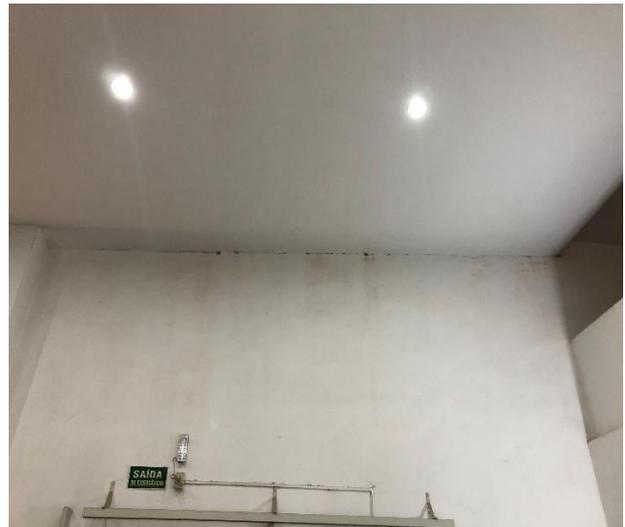
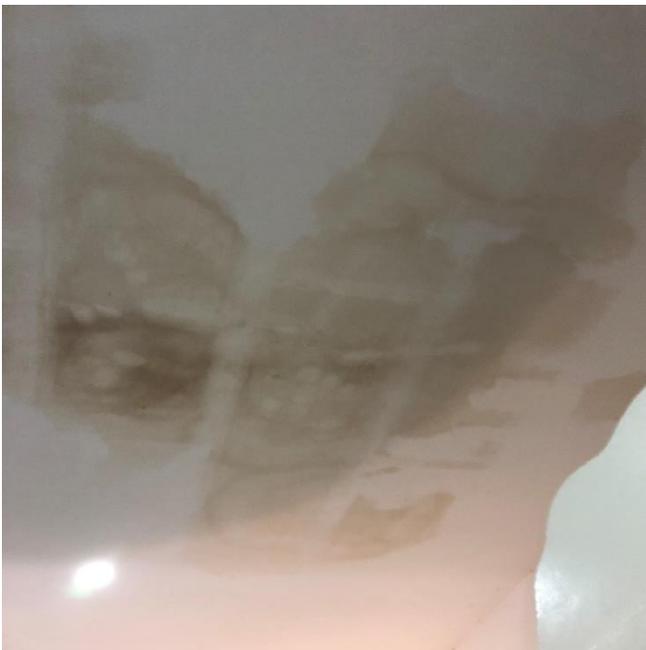
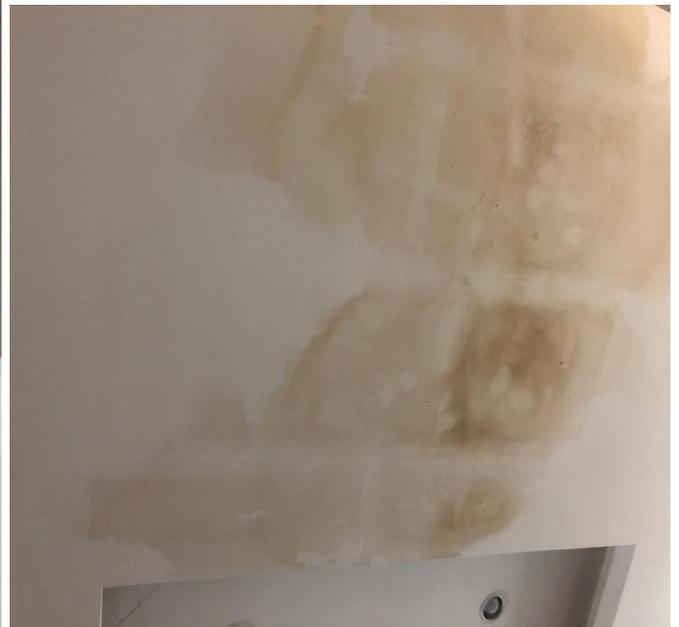
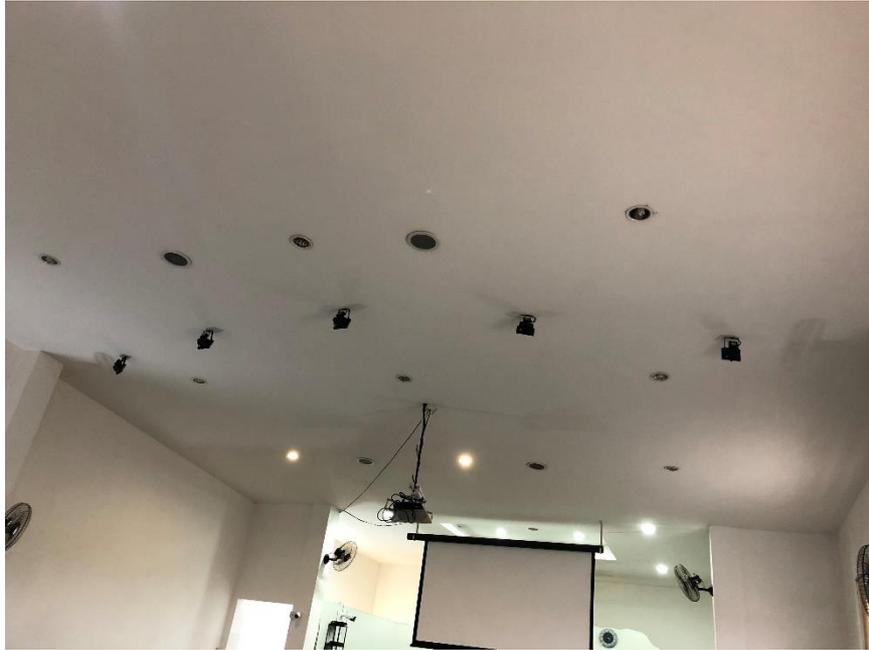
Em relação ao forro de gesso foi notado alguns pontos manchados por agua vindo das calhas que transbordaram e vazaram para o forro, tambem foi encontradas algumas telhas quebradas, onde podem facilitar o aparecimento de goteiras. Tambem há necessidade de pintura nas paredes de acesso da rampa de acessibilidade, paredes do Auditorio e beirais de portas.

- *Substituição do forro de gesso do Auditorio assim como a retirada das goteiras e limpeza de rufos, calhas e condutores;*
- *Limpeza de vidros, grades de proteções e laje acima das Salas Administrativas;*

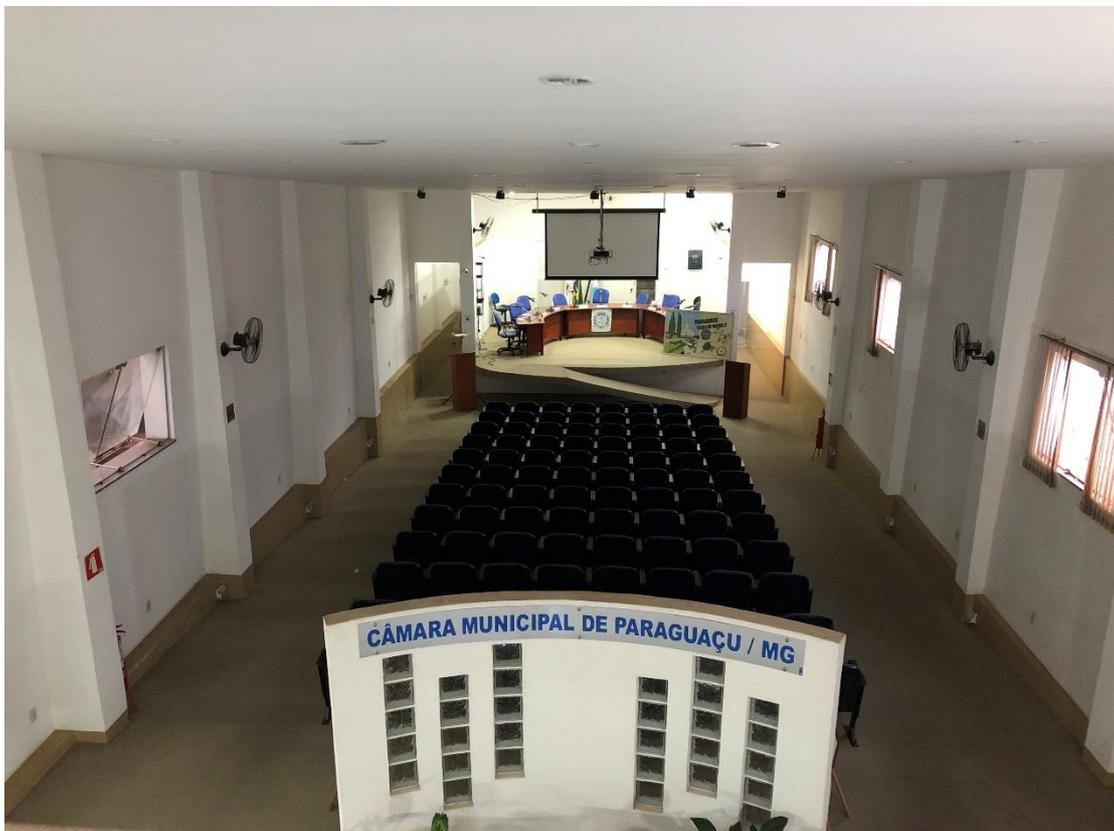
Para melhorar a iluminação natural devesse ser feita uma limpeza nos vidros das janelas nas laterais do auditorio, assim como nas telas que protegem os vidros.

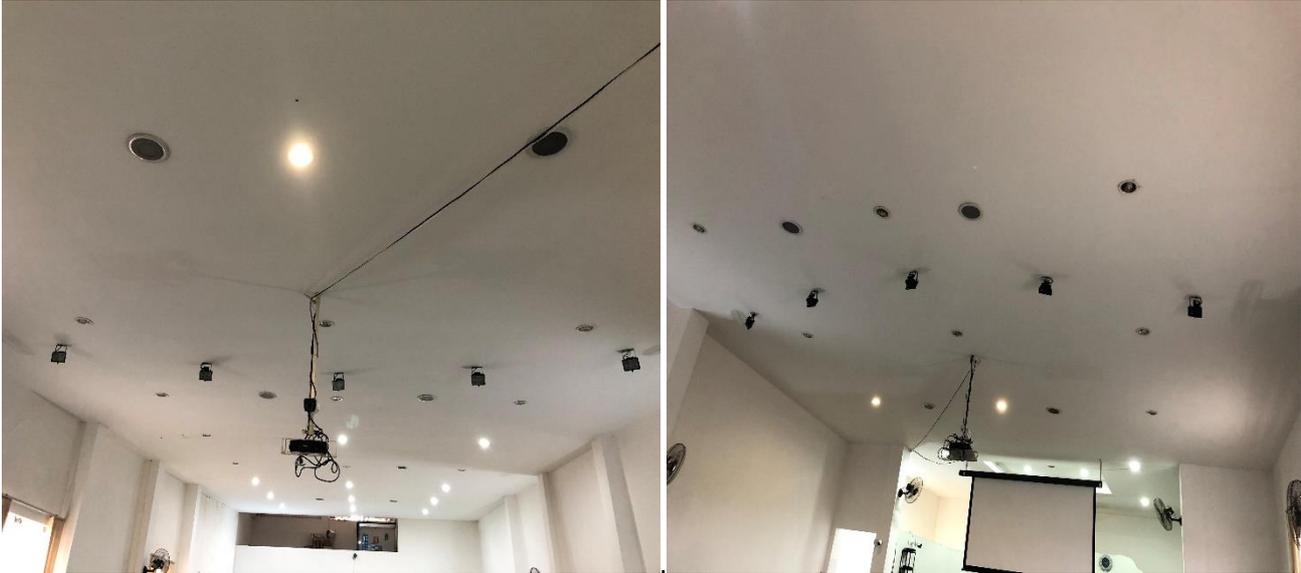
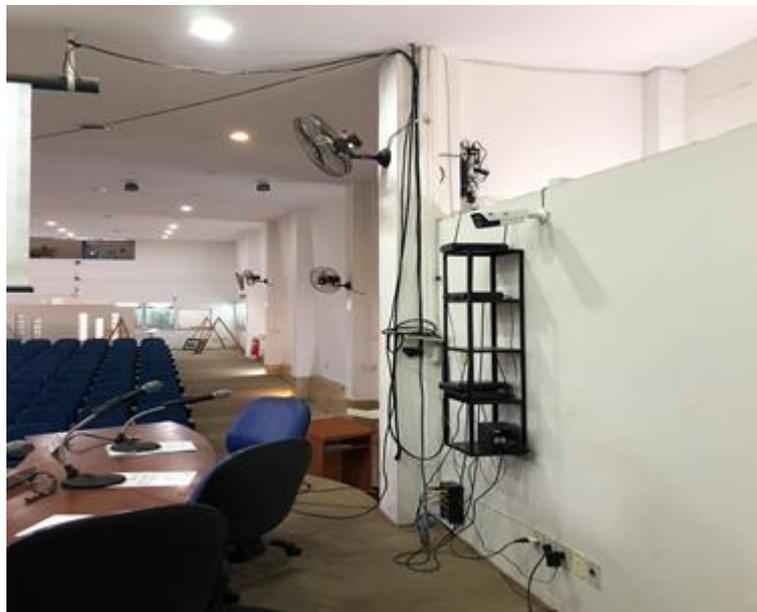
A parte elétrica do Auditorio notasse que algumas lâmpadas (aproximadamente 50%) que não estão funcionando, luminarias de emergencias precisam ser substituidas, os ventiladores estão funcionando normalmente e alguns cabos eletricos estão fora de dutos, onde poderão ocasionar acidentes aos usuarios da Tribuna.

Parte elétrica que necessita organização dos cabos

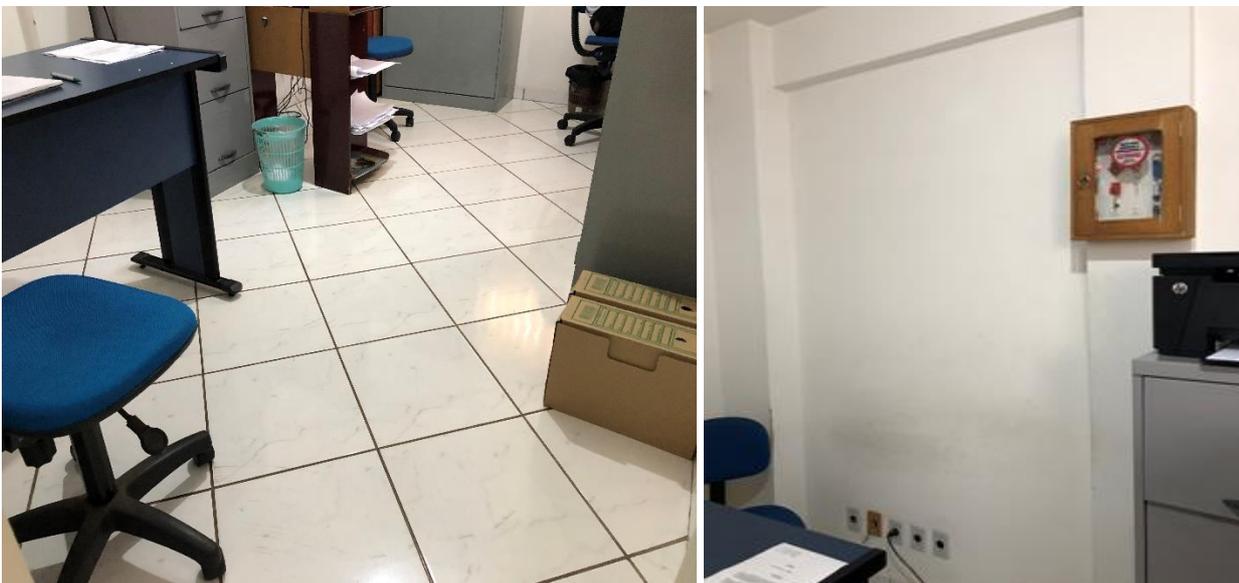
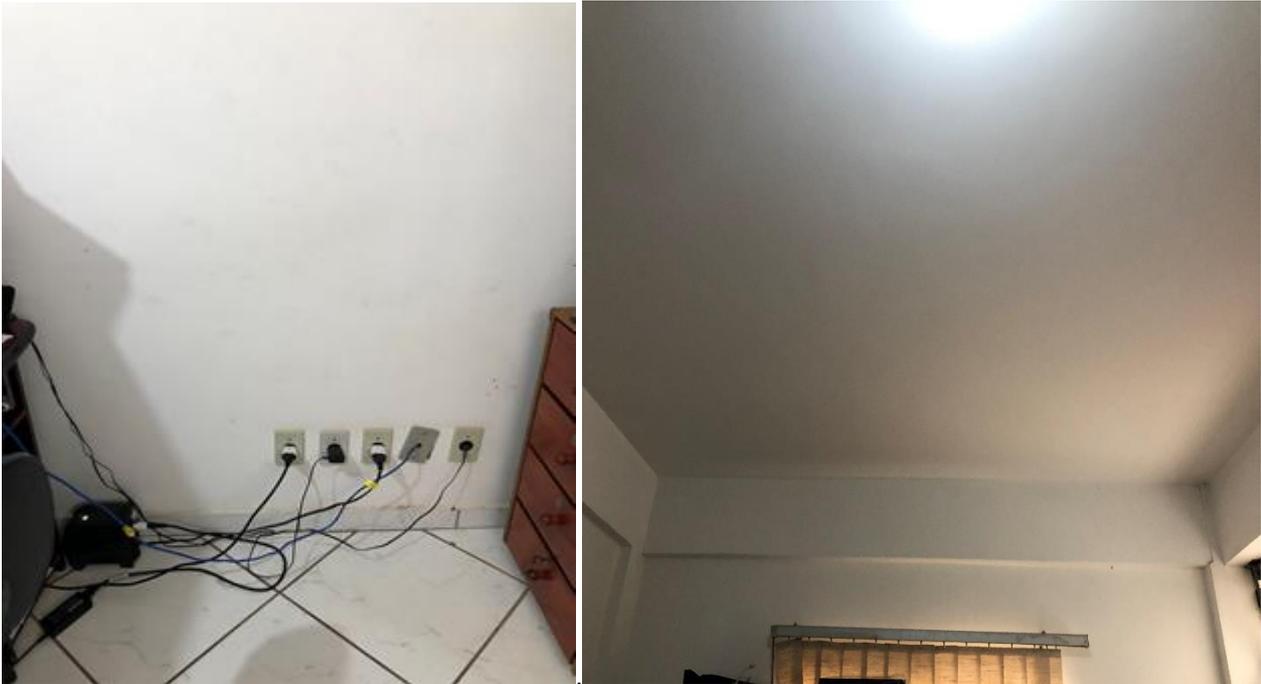
No local da Secretaria foi analisado e questionado para os colaboradores do local e nada foi queixado de anomalia, somente a necessidade de pintura da parede, onde já há sinais de desgaste naturais devido ao tempo que foi pintado pela unica vez.

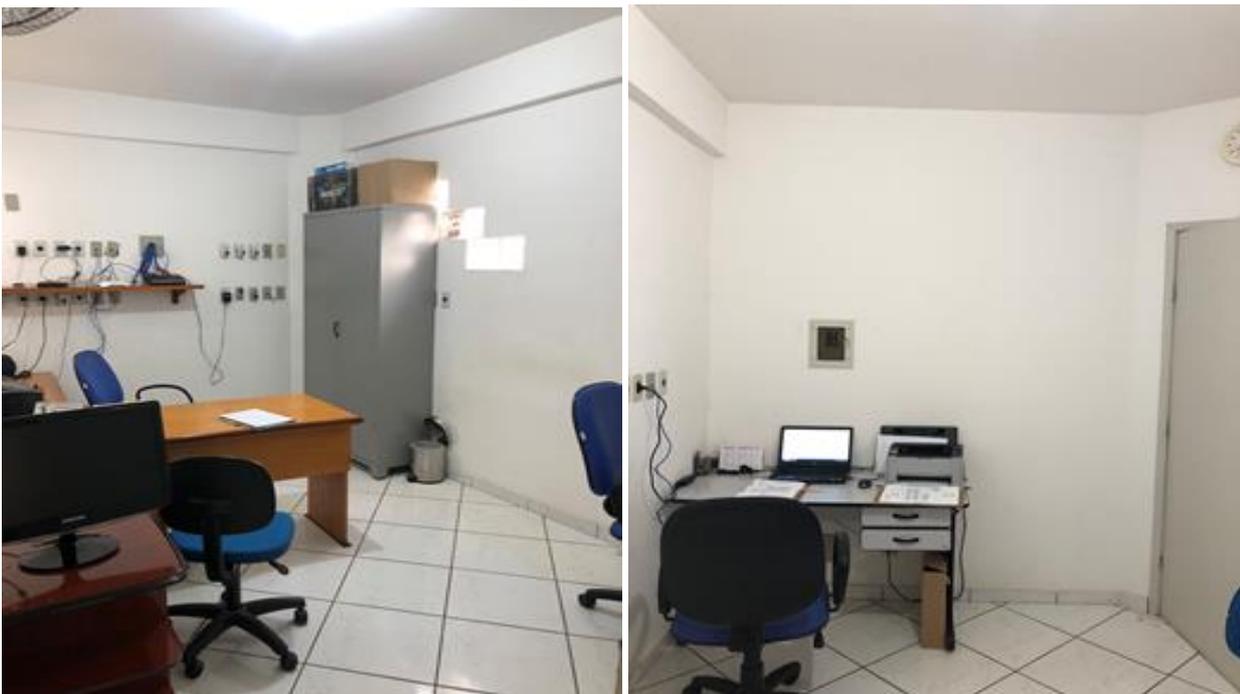
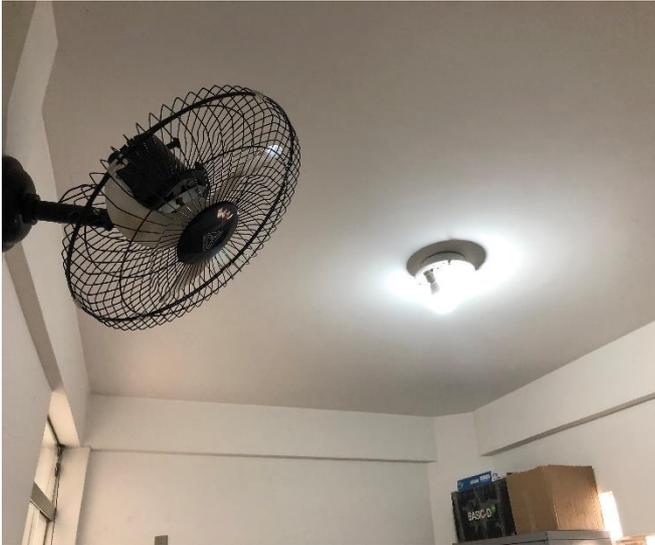
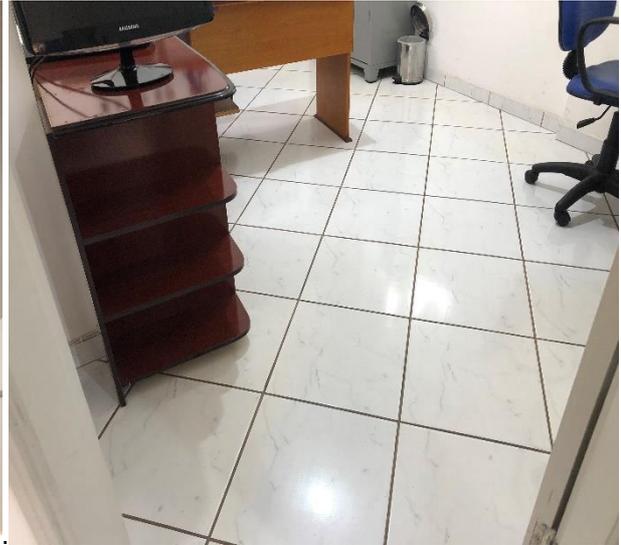
No Departamento Juridico foi analisado o piso, que se encontra em perfeito estado, há necessidade de pintura nas paredes, porem não ha presença de infiltração. Quanto a parte eletrica ha necessidade de organizar a fiação de recarga de baterias dos microfones, de modo a evitar curto-circuitos e em relação a iluminação necessita ser melhorada de acordo com a avaliação a ser realizada pelo PPRA – Programa de Prevenção de Risco Ambiental, pois hoje nota-se que a iluminação é bem abaixo dos 750 lux.

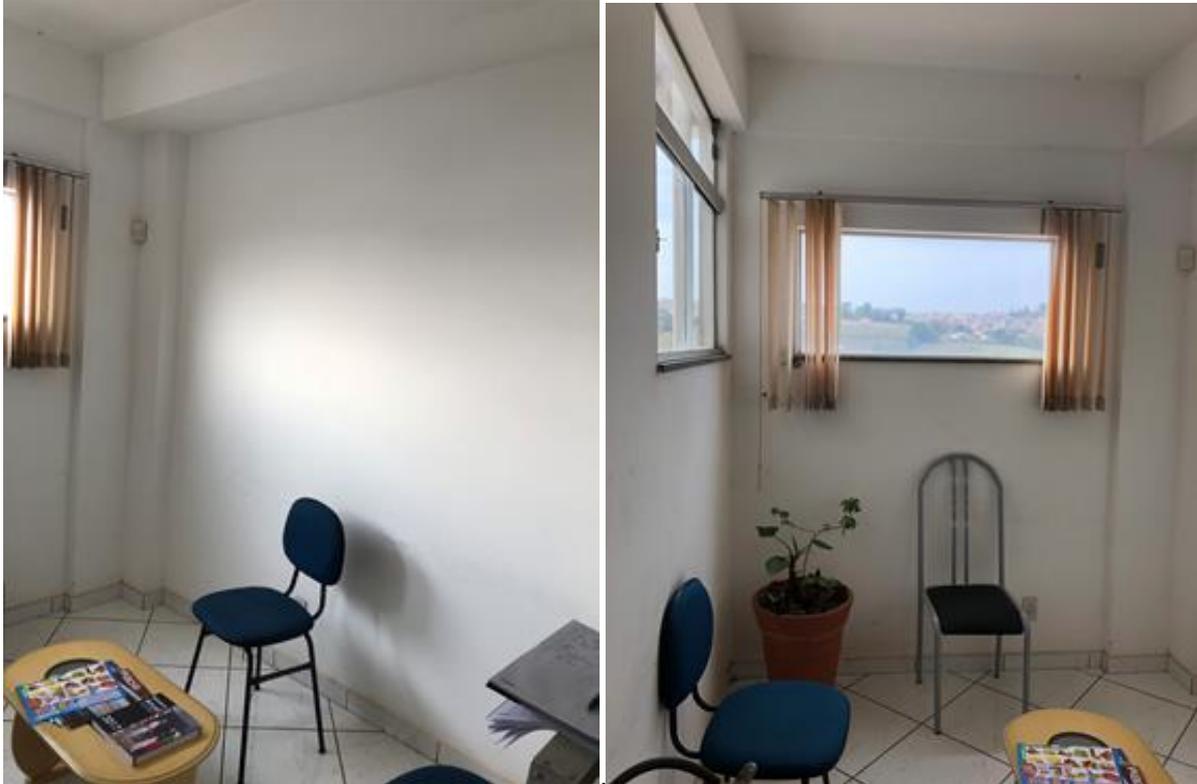
A Sala de Espera a exemplo da Copa, não ha atividade laboral no ambiente, somente para visitantes aguardarem ate algum evento nas salas ao lado, porem há necessidade de pintura nas paredes para renovar as paredes e deixar o ambiente mais limpo e com um bem estar melhor para os convidados.

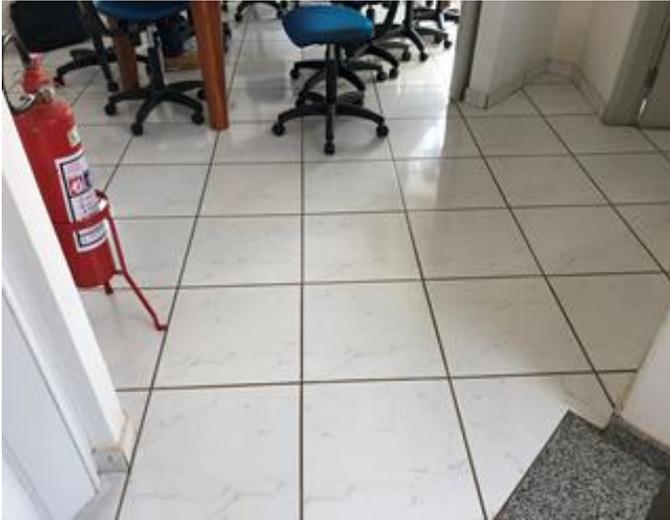
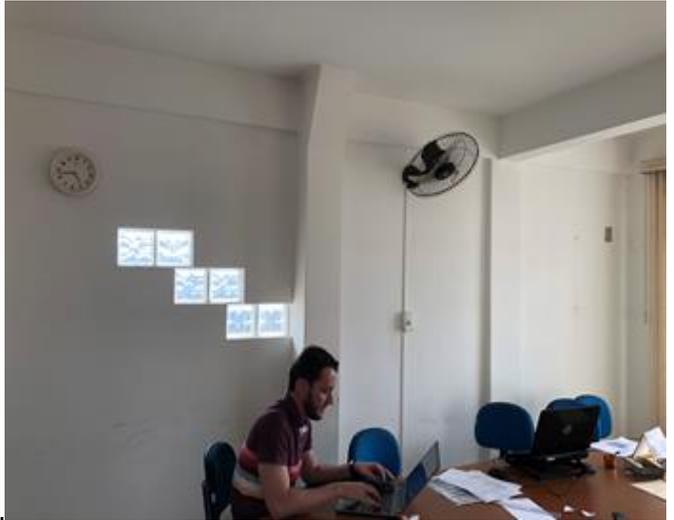
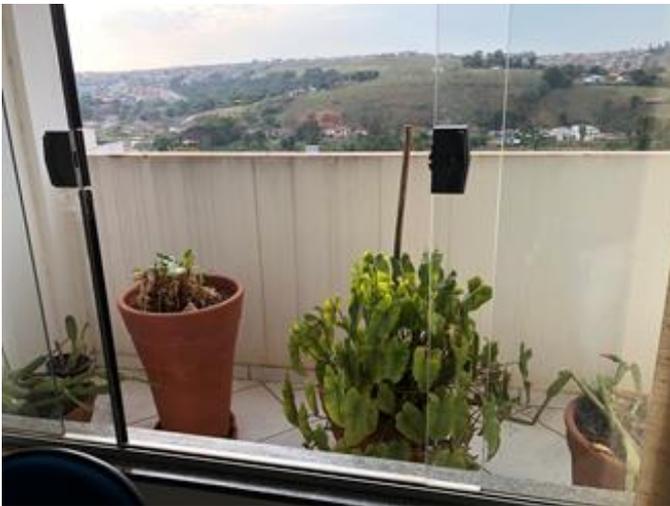
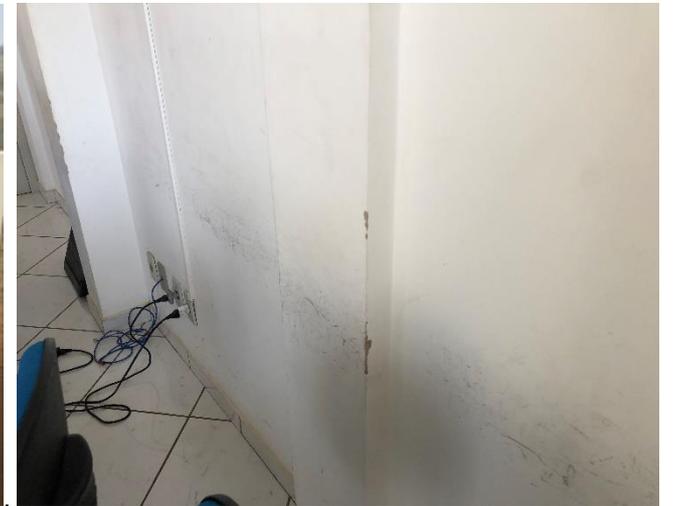
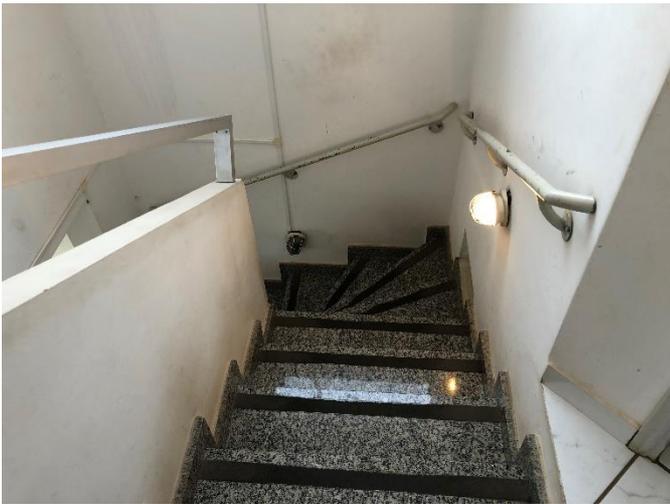
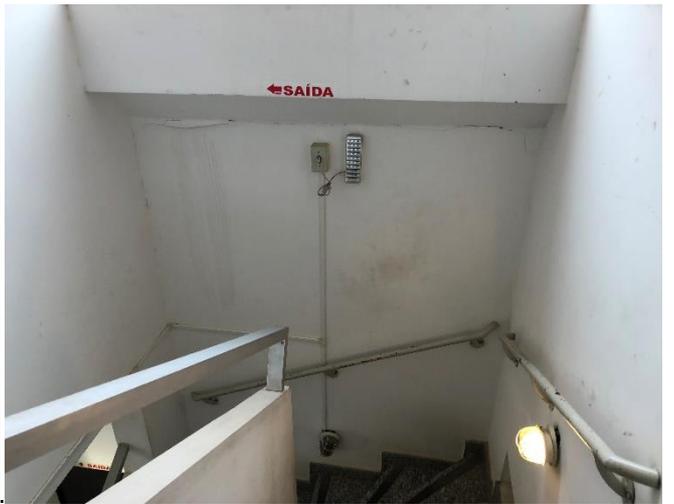
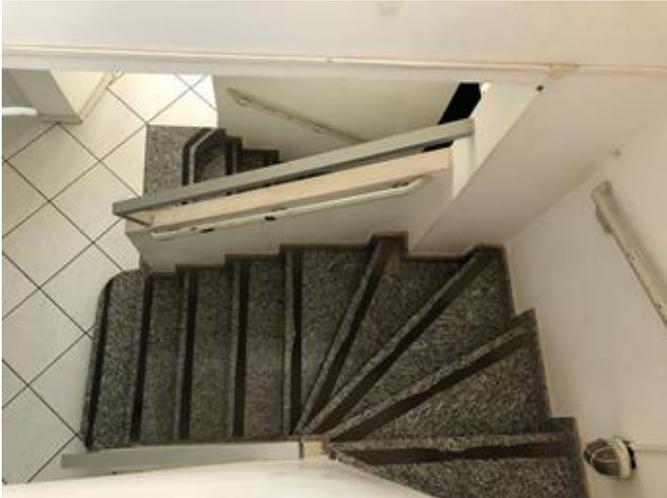
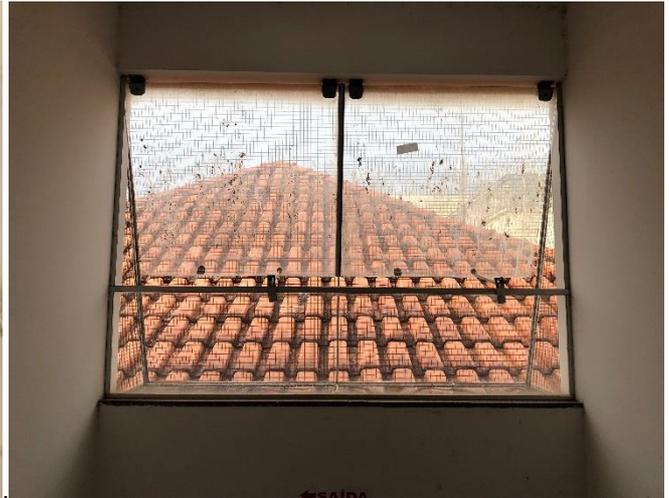
Neste ambiente o piso foi analisado e não ha anomalia nenhuma até o momento, as paredes da sala de reunião necessitam de pintura nova para repor o desgaste do tempo, porem a escada de acesso a sala, possui infiltrações causadas pelo transbordo da calha do telhado do Auditorio, onde o condutor esta entupido e a vazão de agua diminui onde causa o transbordo de agua na calha para dentro da parede da escada.

Quanto a questão na parte eletrica, a lampada de emergencia não está funcionando e necessita de substituição urgente, tambem o corrimão não esta continuo e devera passar por ajustes e se enquadrar na IT-08.

Sugestão: Limpeza dos condutores das calhas, limpeza das calhas e rufos do telhado do Auditorio e do telhado da Sala de Reunião.

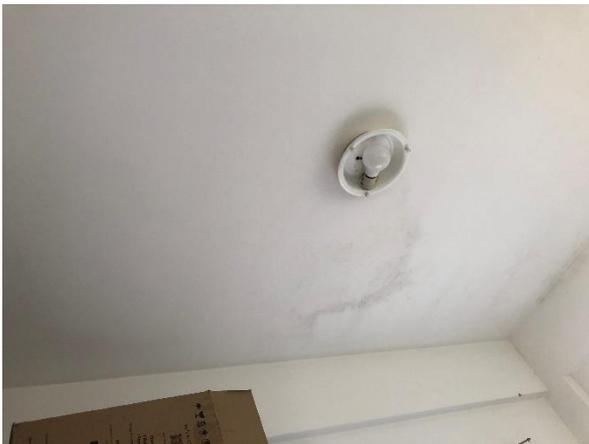
Infiltração no piso

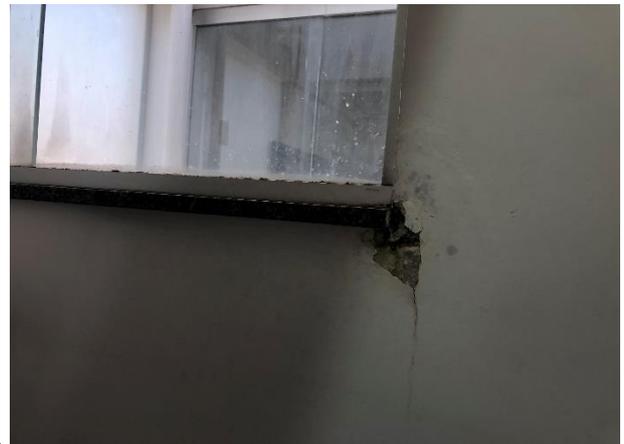
Infiltração na soleira da janela

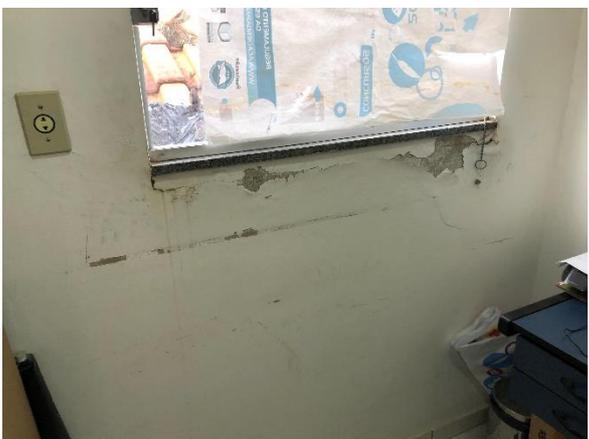
Infiltração na soleira da janela

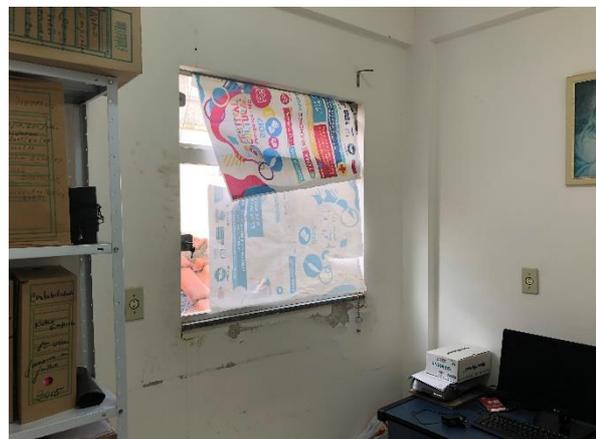
Necessidade de perciana na janela

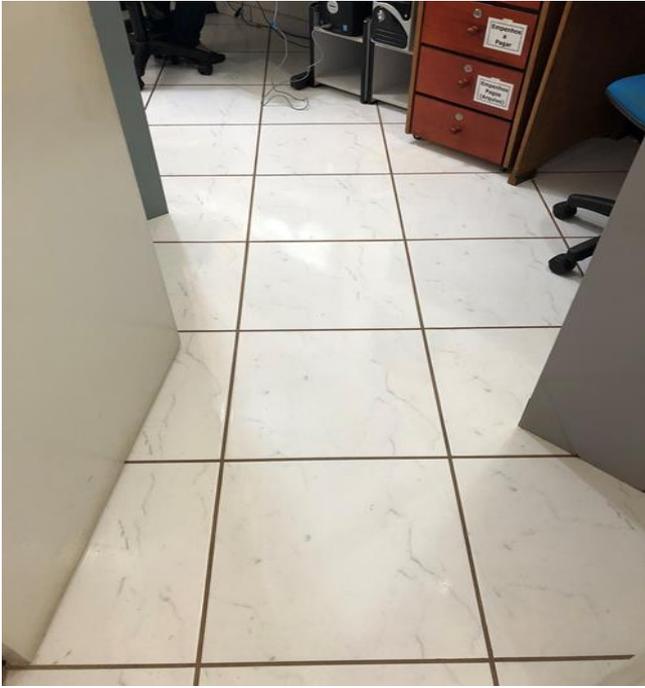
Piso em perfeito estado

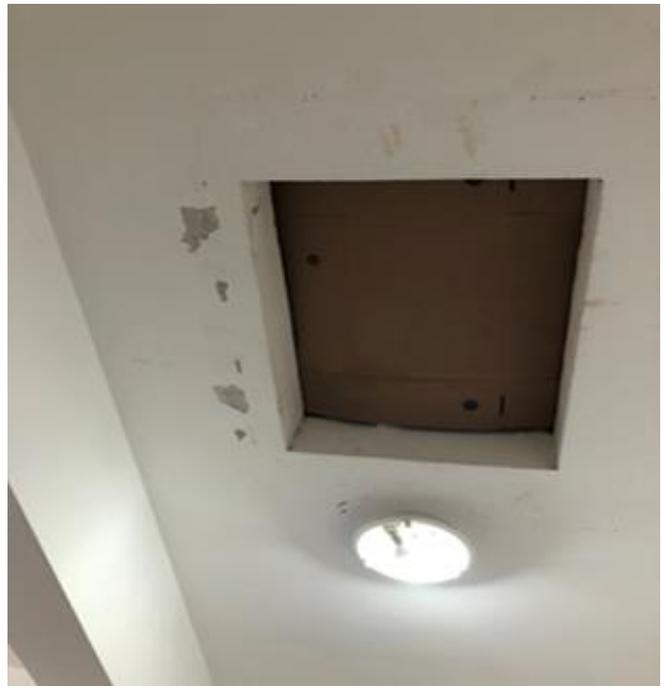
Alçapão necessitando de porta

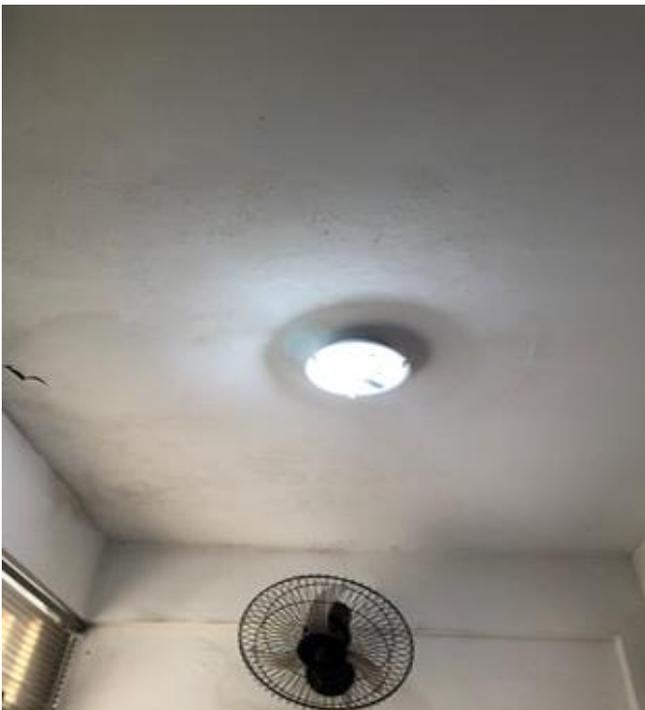
Teto com infiltração vinda do telhado

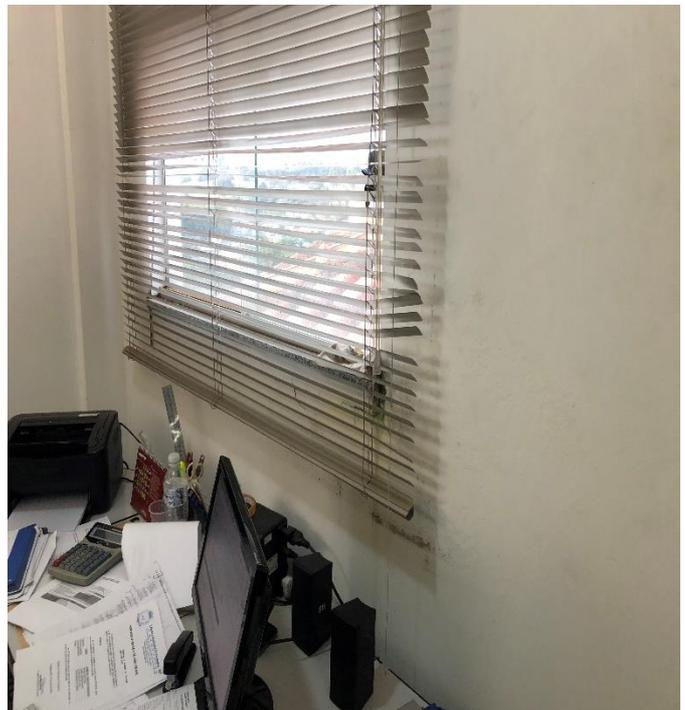
Infiltração abaixo da soleira da janela

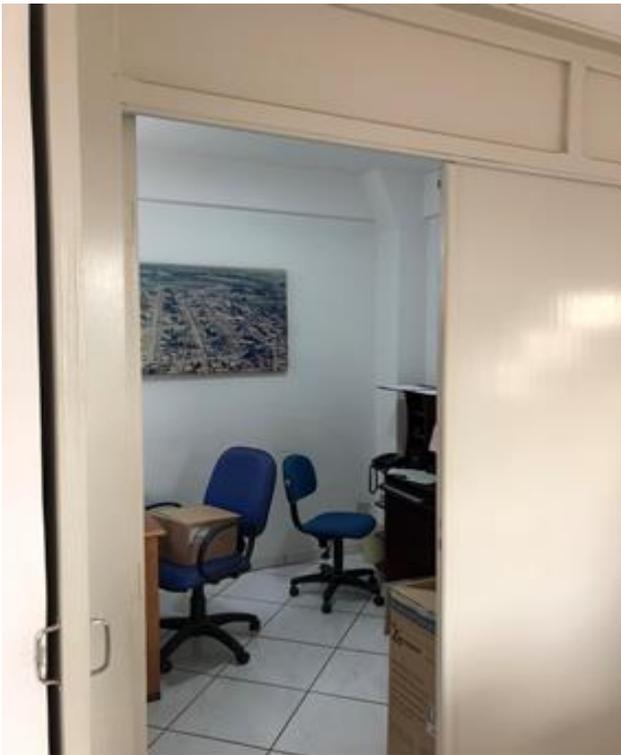
Piso encontra-se normal

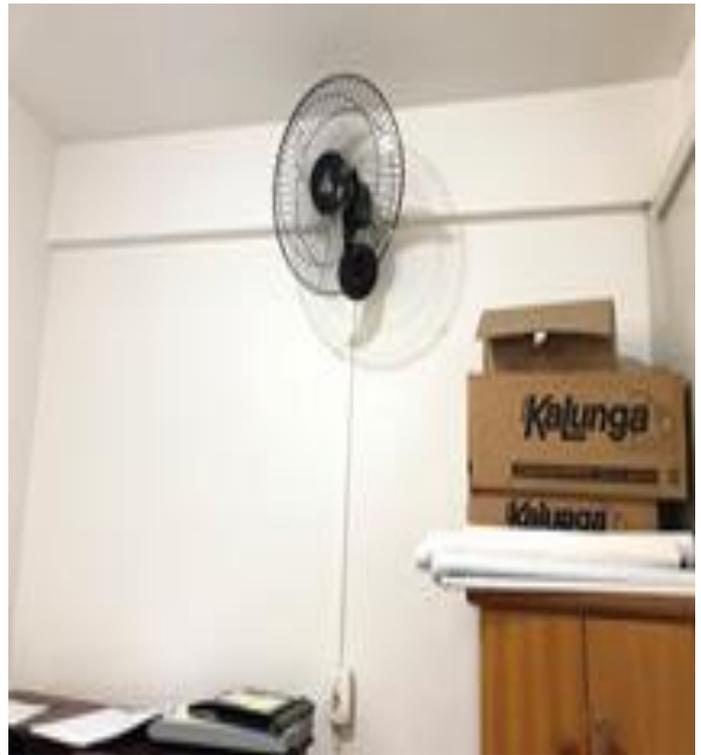
Paredes necessitam de nova pintura

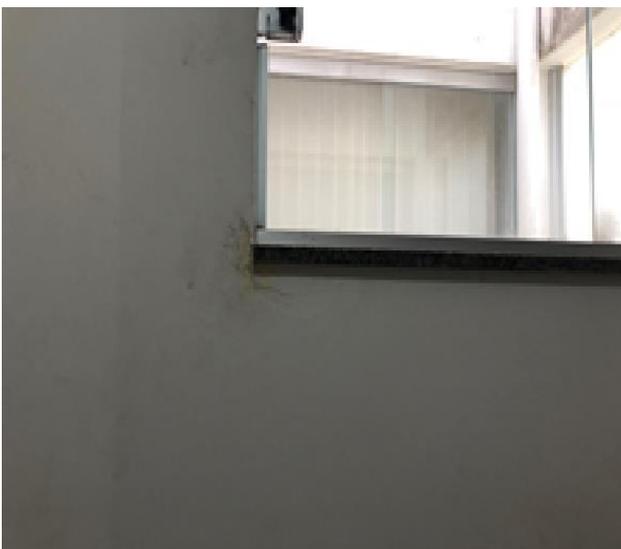
Infiltração abaixo da soleira da janela
