LAUDO TÉCNICO – PREDIO EM GERAL DA CAMARA MUNICIPAL DE PARAGUAÇU - MG						
01	REVISÃO GERAL	NELSON				13 - 08 -18
00	EMISSÃO INICIAL	NELSON				13 - 08 - 18
Nº	DESCRIÇÃO	POR	CONF.	APROV.		DATA
REVISÕES						
<p>LAUDO TÉCNICO ESTRUTURAL DO PREDIO EM GERAL DA CAMARA MUNICIPAL PARAGUAÇU - MG</p>						
TIPO DE EMISSÃO	(A) PRELIMINAR (B) PARA APROVAÇÃO (C) PARA CONHECIMENTO	(D) PARA COTAÇÃO (E) PARA CONSTRUÇÃO (F) CONFORME COMPRADO	(G) CONFORME CONSTRUÍDO (H) CANCELADO			
Inspeção Geral no Predio			RESPONSÁVEL		DATA	
			VER.			
			APR.			
			PROJ.			
			VER.			
			APR.			
		<p>UP ENGENHARIA E SERVIÇOS Rua Barão do Rio Branco, 373 Centro Paraguaçu – MG CNPJ: 25.269.386/0001-62 Responsavel Tecnico: Nelson Junqueira Santos CREA-MG: 93463/D</p>				
Nº DO PROJETO	ESC.	Nº PROJETO UP!			DV-	R-01

**Objeto : Laudo técnico de estrutura geral do predio da
Camara Municipal de Paraguaçu - MG**

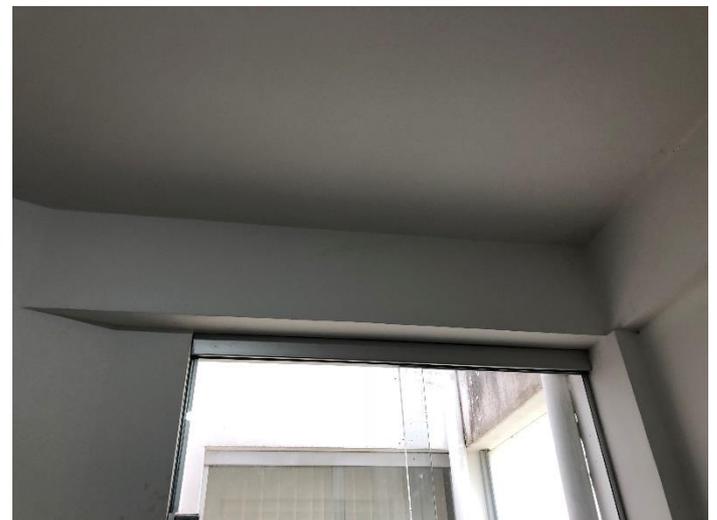
Teto aparentemente sem anomalia

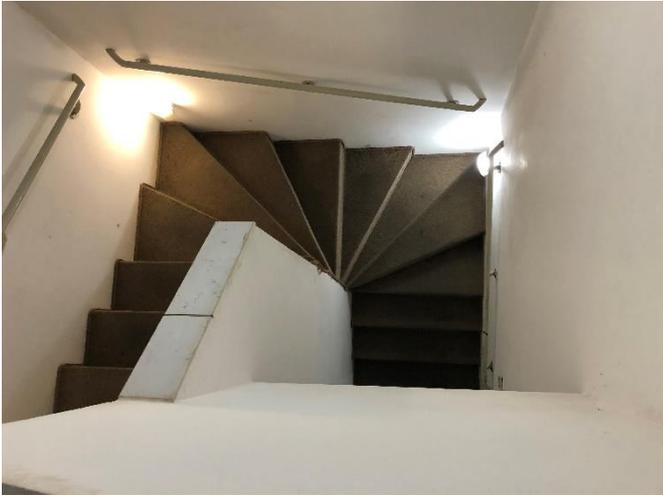
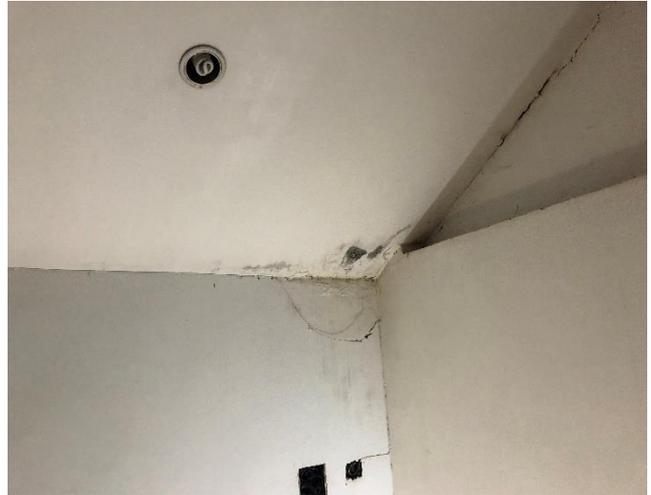
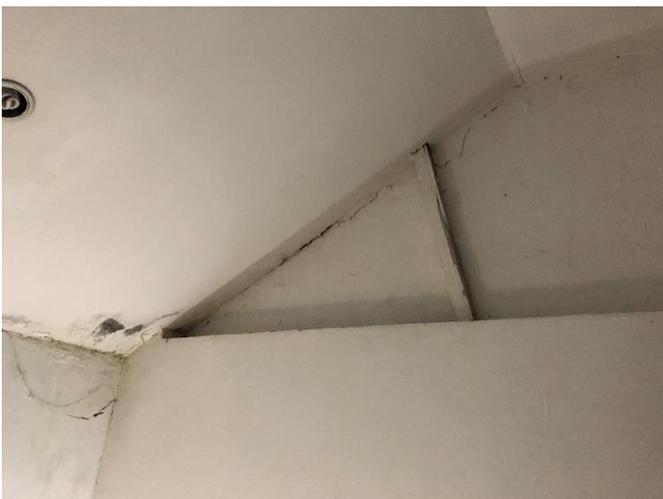
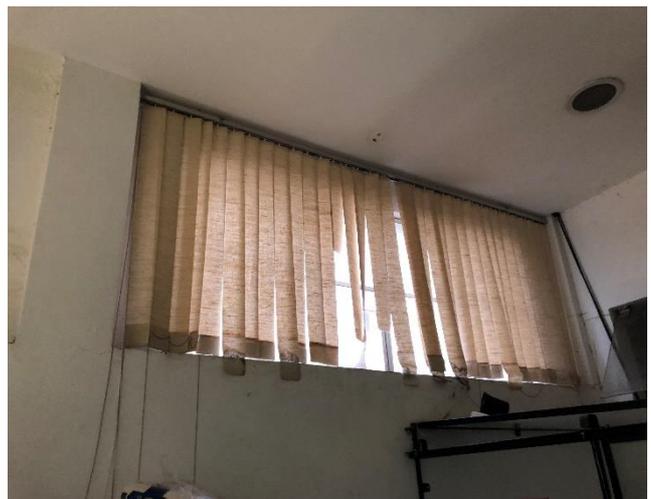
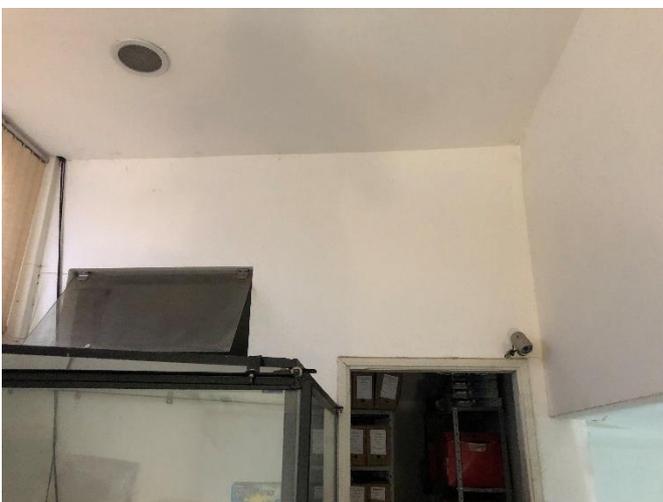
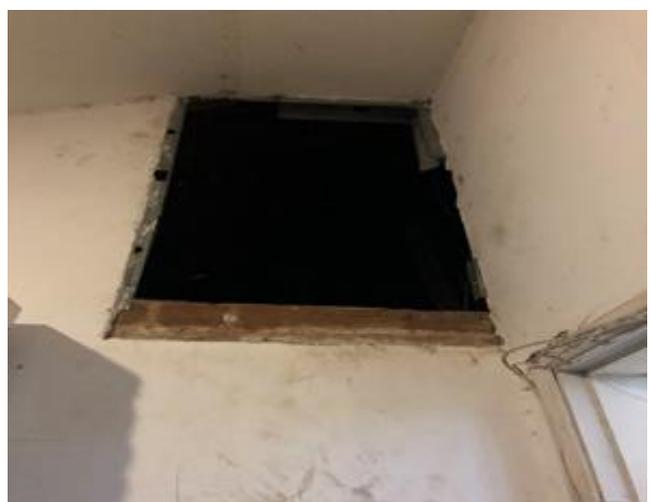
Na Sala de Som existe a necessidade de colocar o corrimão contínuo e adequar às normas do Corpo de Bombeiros de MG, também a laje possui infiltração no canto esquerdo sendo causada pela falta de telhas cumeeiras nesta parte do telhado. A perciana necessita de reparos e as paredes necessitam de pintura.

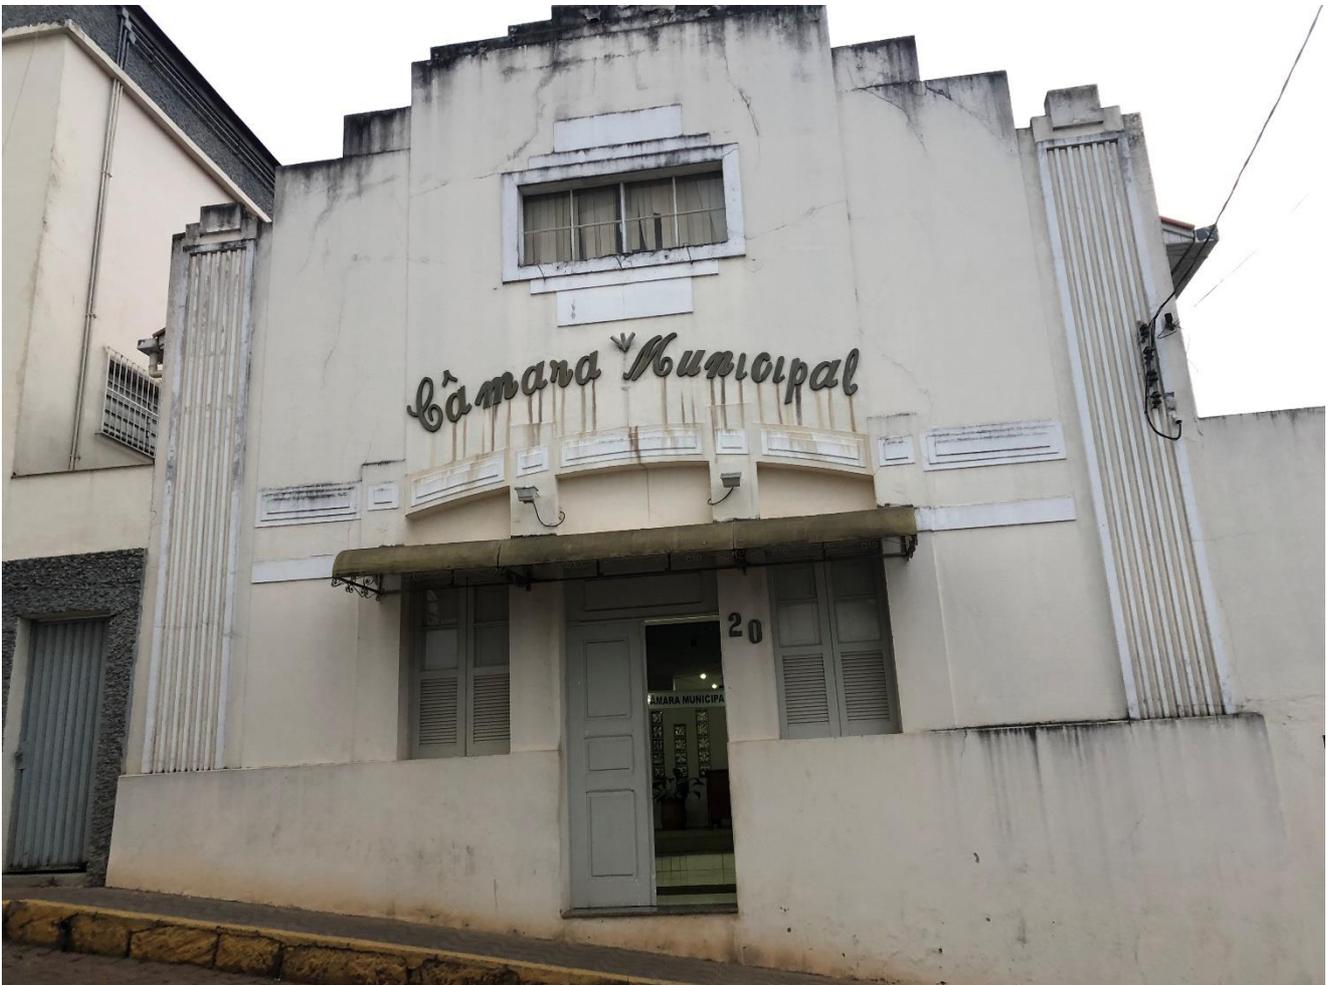
Fachada necessitando de reparos na pintura e estetica

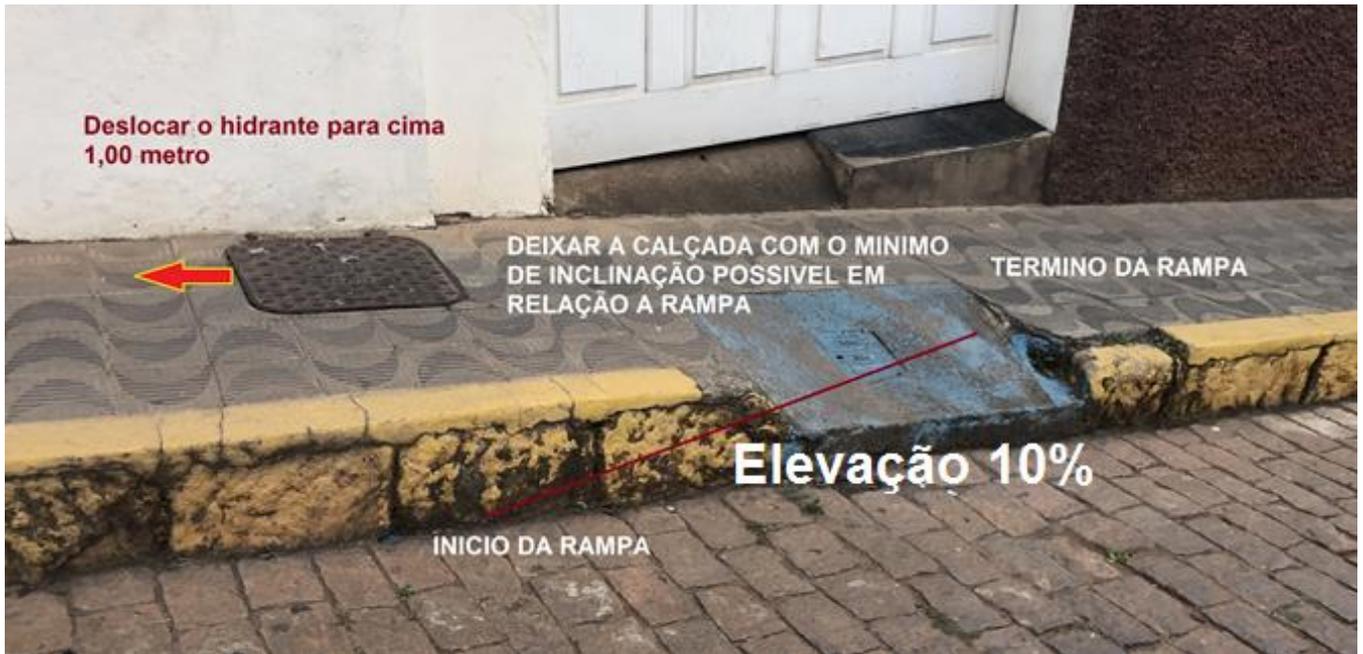
Detalhe de construção da rampa de acesso ao predio, sem prejudicar a calçada

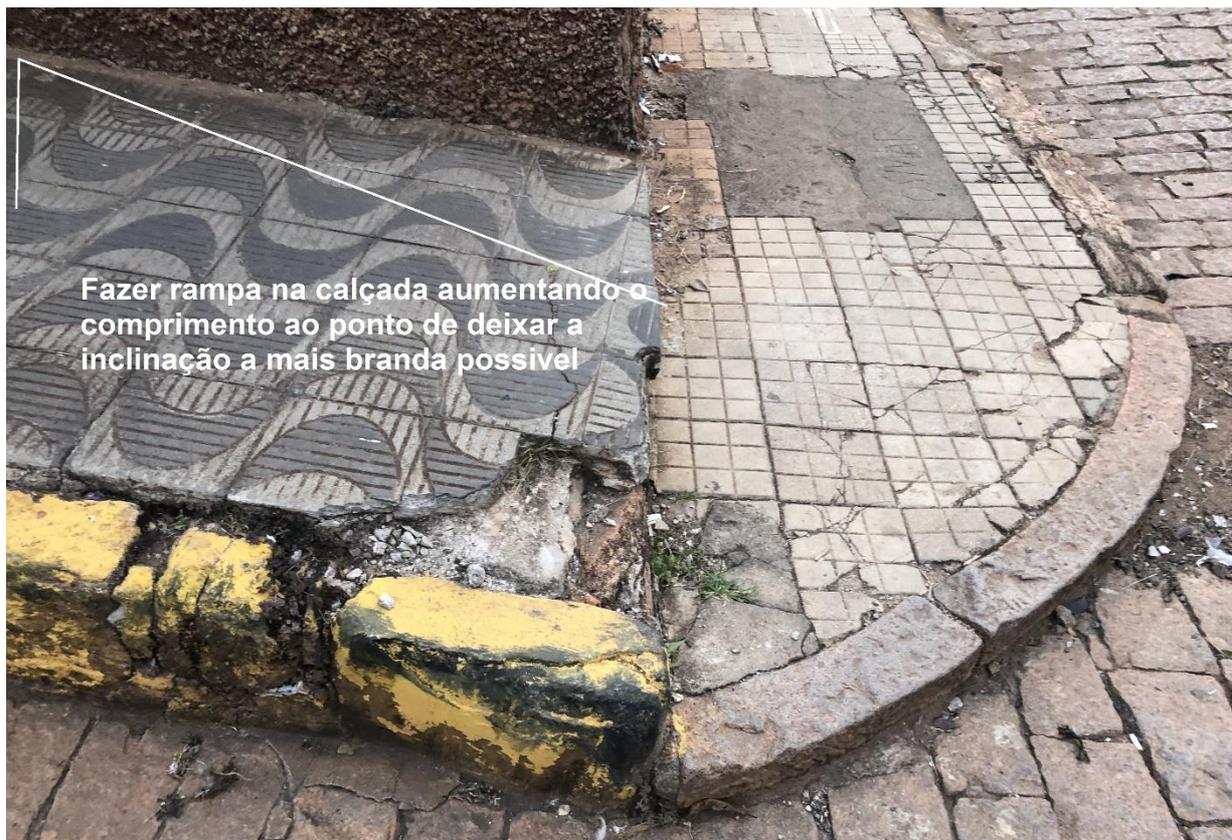
Retirada de degrau na calçada e construção de rampa de acessibilidade
