LAUDO TÉCNICO – PREDIO EM GERAL DA CAMARA MUNICIPAL DE PARAGUAÇU - MG						
01	REVISÃO GERAL	NELSON				13 - 08 -18
00	EMISSÃO INICIAL	NELSON				13 - 08 - 18
Nº	DESCRIÇÃO	POR	CONF.	APROV.		DATA
REVISÕES						
<p>LAUDO TÉCNICO ESTRUTURAL DO PREDIO EM GERAL DA CAMARA MUNICIPAL PARAGUAÇU - MG</p>						
TIPO DE EMISSÃO	(A) PRELIMINAR (B) PARA APROVAÇÃO (C) PARA CONHECIMENTO	(D) PARA COTAÇÃO (E) PARA CONSTRUÇÃO (F) CONFORME COMPRADO	(G) CONFORME CONSTRUÍDO (H) CANCELADO			
Inspeção Geral no Predio			RESPONSÁVEL		DATA	
			VER.			
			APR.			
			PROJ.			
			VER.			
			APR.			
		<p>UP ENGENHARIA E SERVIÇOS Rua Barão do Rio Branco, 373 Centro Paraguaçu – MG CNPJ: 25.269.386/0001-62 Responsavel Tecnico: Nelson Junqueira Santos CREA-MG: 93463/D</p>				
Nº DO PROJETO	ESC.	Nº PROJETO UP!			DV-	R-01

**Objeto : Laudo técnico de estrutura geral do predio da
Camara Municipal de Paraguaçu - MG**

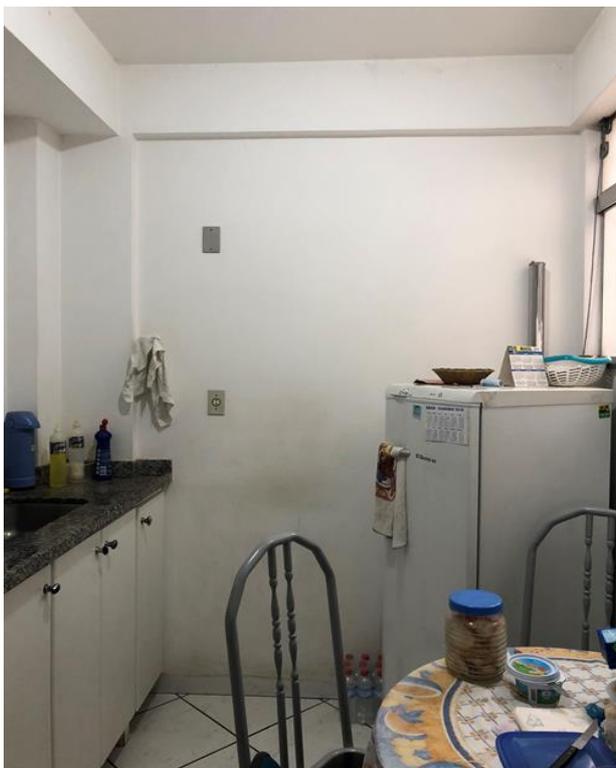
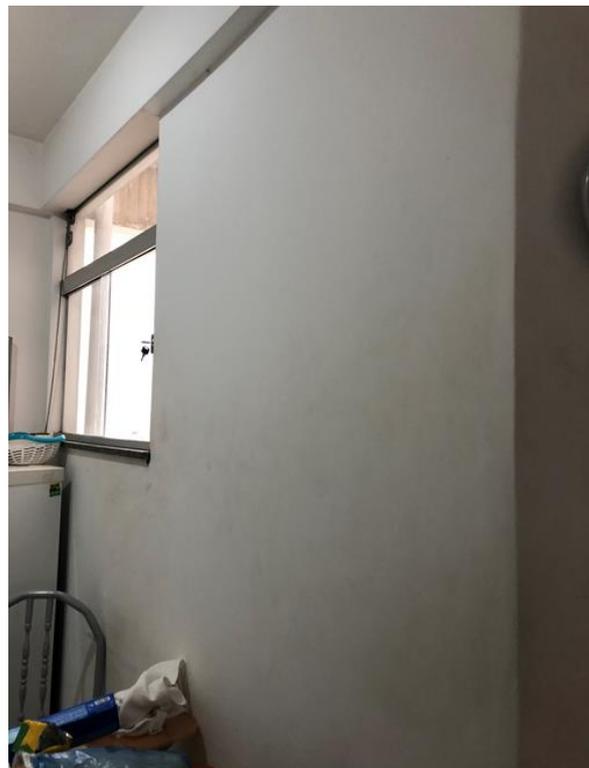
4.5 COPA

Na Copa não foi encontrada nenhuma anomalia na parede, sem infiltração, parte elétrica funcionando normalmente. Como não há atividade laboral neste ambiente não ha necessidade de melhorar a iluminação, mas foi citada como ponto de melhoria este item pelos colaboradores.
